**ПРАВИТЕЛЬСТВО МОСКВЫ  
КОМИТЕТ ПО КУЛЬТУРНОМУ НАСЛЕДИЮ ГОРОДА МОСКВЫ**

ИСКУССТВО  
РЕСТАВРАЦИИ

# ОБЪЕКТЫ СОВЕТСКОГО ПЕРИОДА

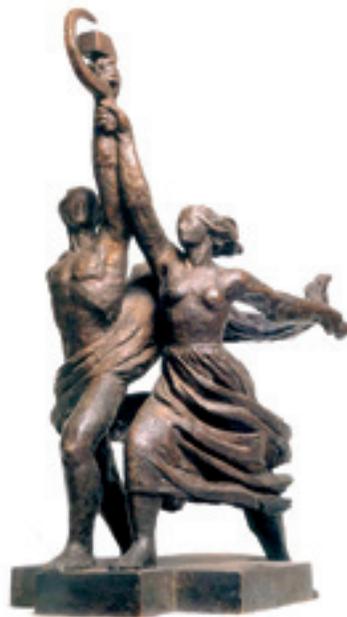
13. Один из вариантов скульптурной композиции «Рабочий и колхозница». Модель

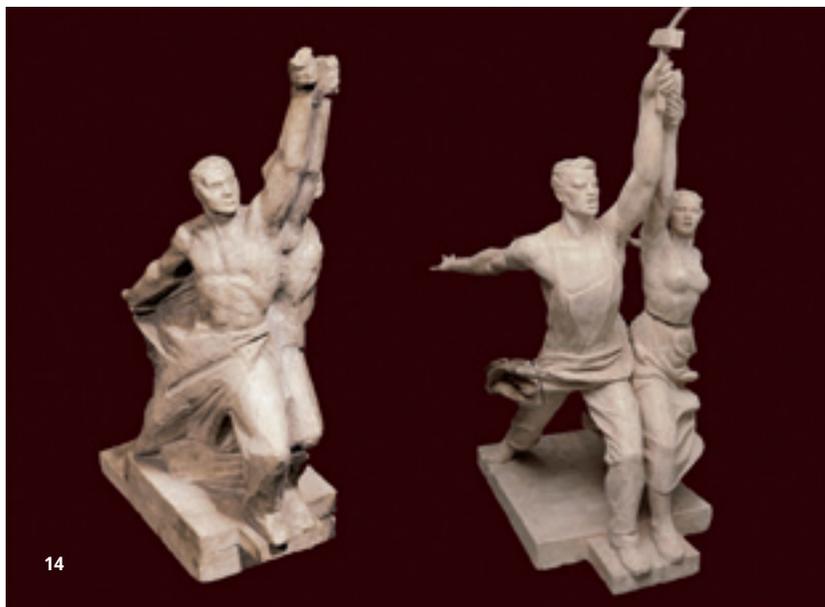
14. Гипсовые модели скульптурной композиции «Рабочий и колхозница», выполненные Б.М. Иофаном и В.И. Мухиной. 1936 г. Из собрания МУАР

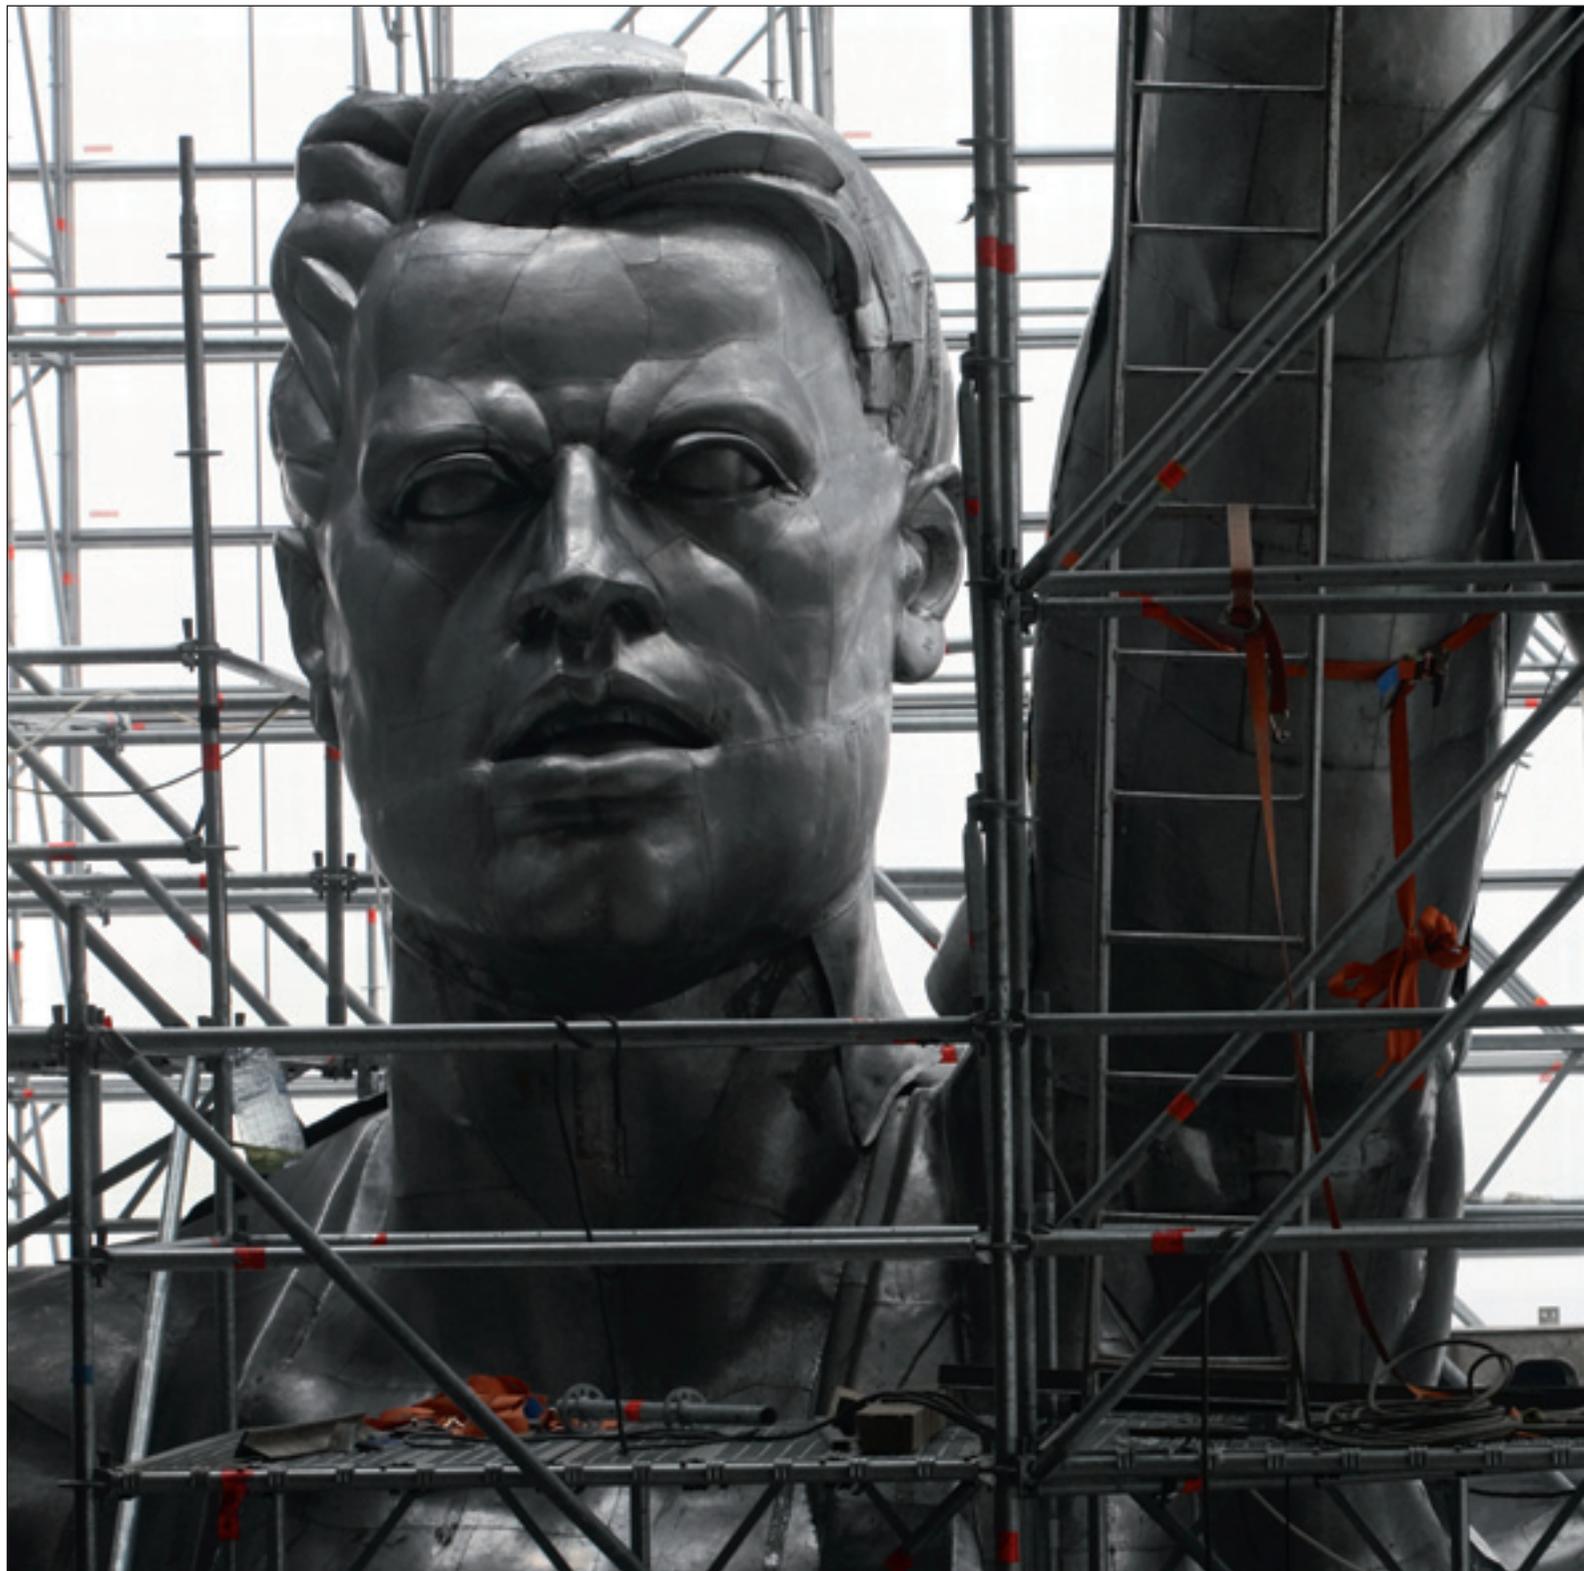
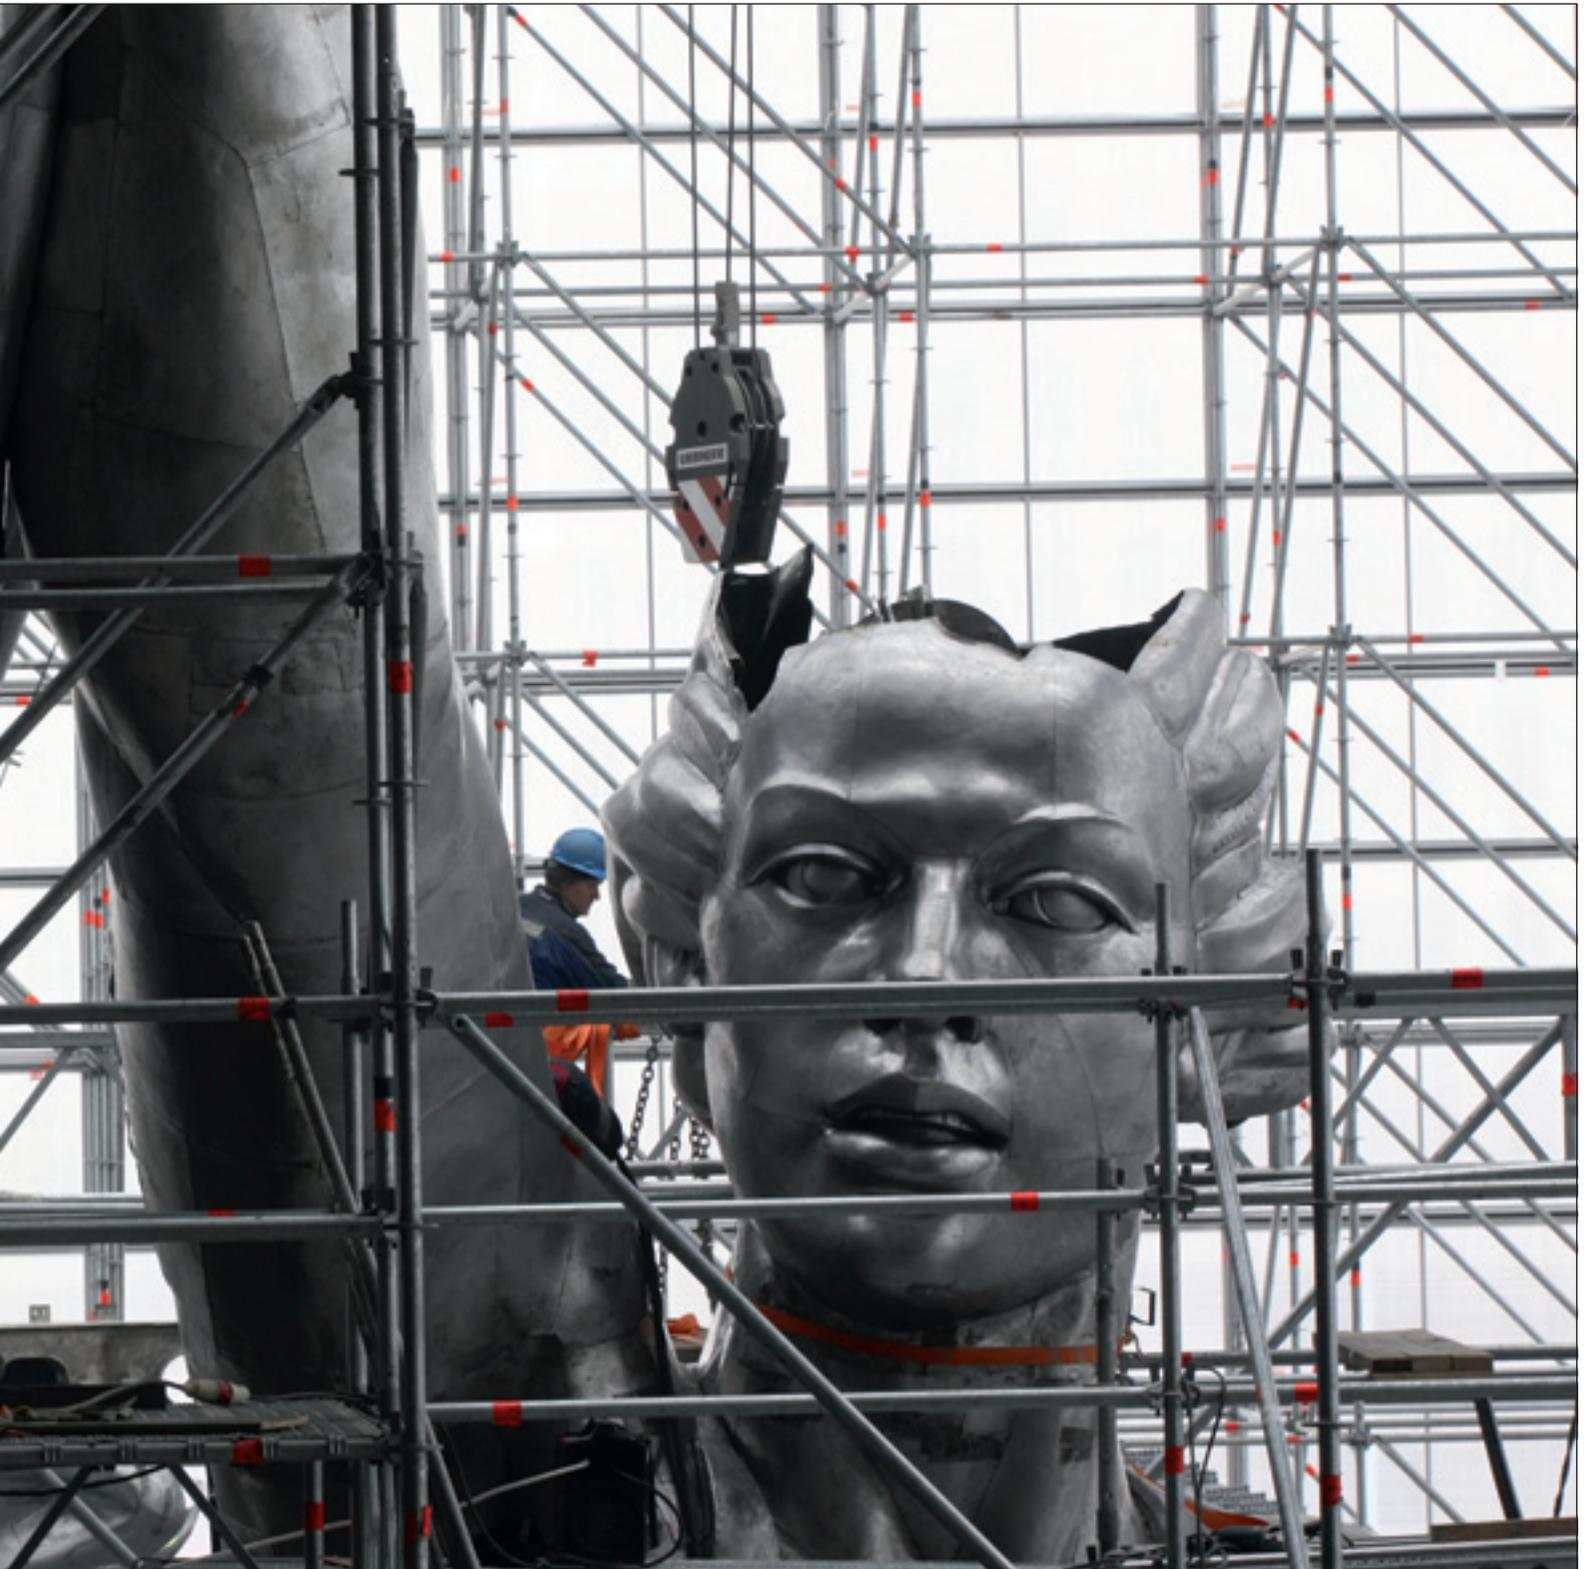
15. Скульптурная композиция «Рабочий и колхозница» на ВДНХ. Архивное фото  
16. Монтаж скульптурной композиции «Рабочий и колхозница» в Москве. Архивное фото

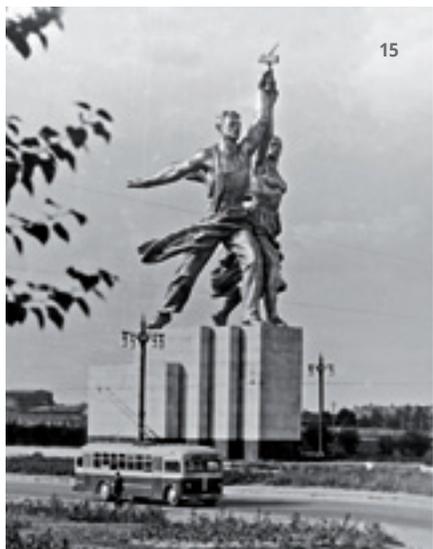
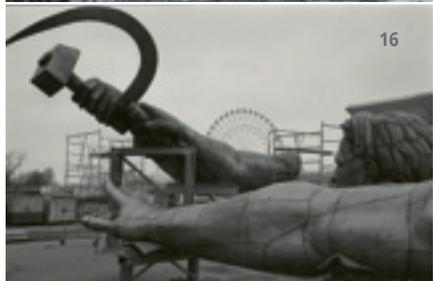
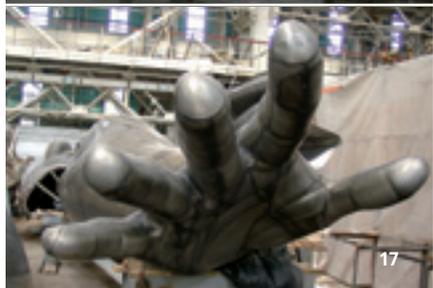
17. Скульптурная композиция «Рабочий и колхозница» в процессе реставрации

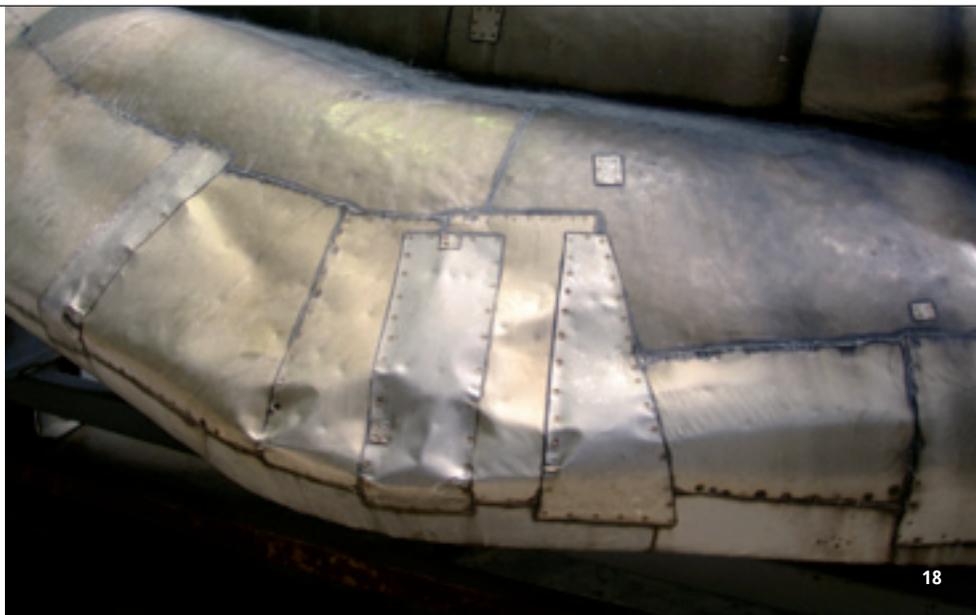
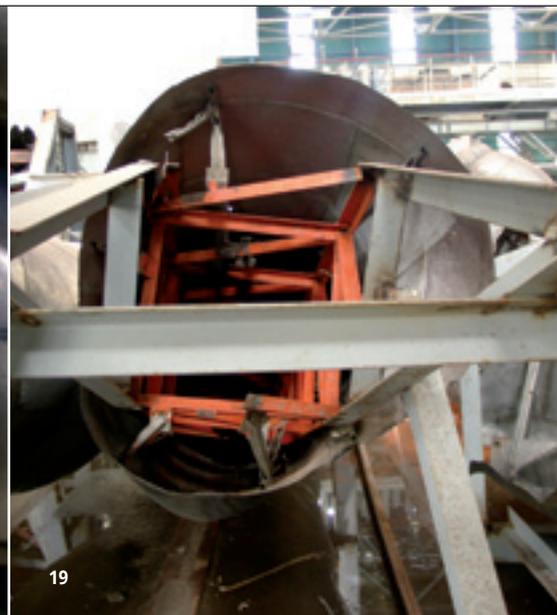
В Заключении констатировалось, что основной каркас состоит из опорной рамы с четырьмя колоннами, проходящими через ноги скульптур, и соединёнными в поясе мощным ригелем, а также двух пространственных призматических ферм, расположенных внутри торсов скульптур и установленных на опорной раме. Сечения ригелей и колонн опорной рамы — клёпаные двутавры с полками, фермы торсов — из уголков. Промежуточный каркас для крепления обшивки скульптуры выполнен из уголков.

В условиях постоянного воздействия атмосферной влаги, без необходимой антикоррозионной защиты металлоконструкция получила коррозионные повреждения. Наибольшей коррозии, до полного разрушения отдельных участков, подверглись конструкции опор «правой ноги колхозницы» и «левой ноги рабочего», конструкции нижних частей каркасов «головы рабочего и колхозницы», а также значительная часть элементов «промежуточного» каркаса, особенно — горизонтальные элементы. Все эти элементы каркаса были усилены или заменены по проекту ЦНИИПроектстальконструкция в 1980-м году.

18, 19. Скульптурная композиция «Рабочий и колхозница» в процессе реставрации

Весь каркас, по причине коррозии и неудовлетворительной эксплуатации в течение более чем 70-ти лет, был заменён. Новый каркас выполнен из низколегированных коррозионно-стойких сталей в нижней части опорных конструкций каркаса (опор в ногах, руках, решётчатых конструкциях торсов) и из нержавеющей стали в блочных каркасах (4-х рук, 2-х голов, косынки и плечевого пояса обеих фигур).

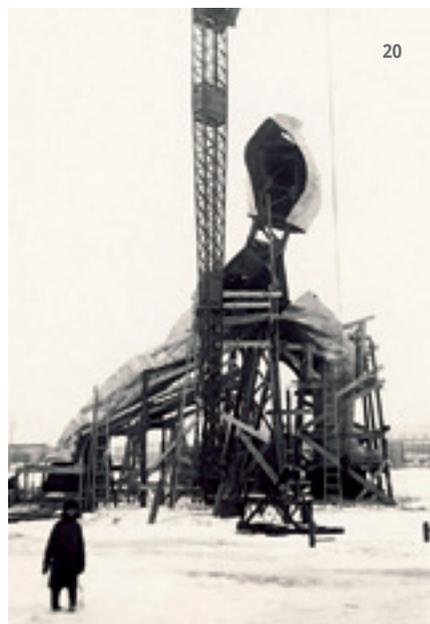
20

20. Монтаж скульптурной композиции «Рабочий и колхозница» в Москве. Архивное фото

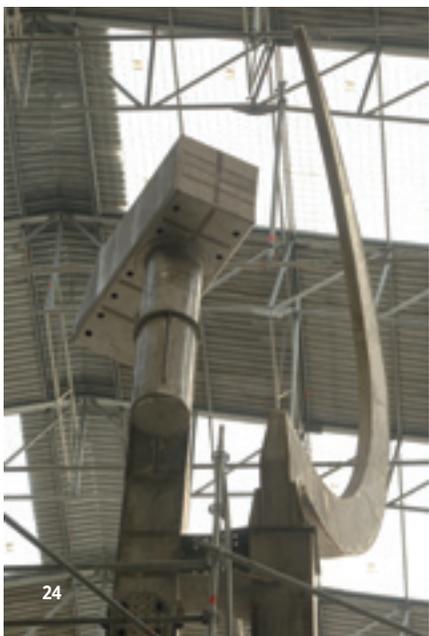
24

24. Фрагмент скульптурной композиции «Рабочий и колхозница» в процессе реставрации

Реставрация нержавеющей оболочки скульптуры явилась сложной задачей для специалистов. Научно-исследовательские работы, проводившиеся ФГУП «ВИАМ» показали, что из 6000 отдельных листов нержавеющей оболочки практически все подвержены коррозии (поверхностной, внутрикристаллической, питтинговой).

Для удаления продукта коррозии была разработана и применена паста ВПТ-1, которая позволила придать поверхности оболочки внешний вид, близкий к первоначальному, удалить с поверхности продукты коррозии и предотвратить дальнейшее её протекание.

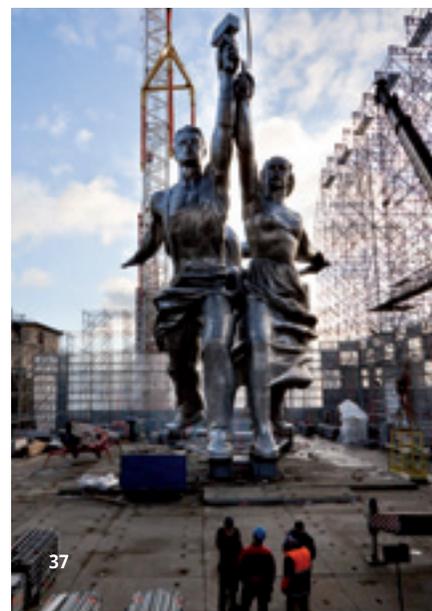
34-37. Скульптурная композиция «Рабочий и колхозница» в процессе монтажа

Уникальный монтаж скульптуры в собранном виде на новый постамент высотой 34,5 м, в соответствии с первоначальным художественным замыслом авторов, был осуществлён при помощи гусеничного крана грузоподъёмностью 750 тонн, длина стрелы с гуськом этого крана — 102 м. Общая высота монумента теперь составляет более 60 м. В начале декабря 2009-го года реставрация была завершена и состоялось торжественное открытие воссозданного монумента.

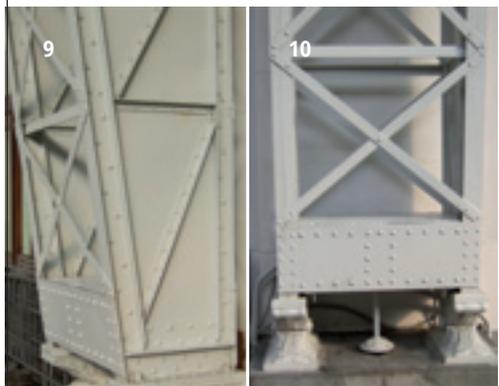
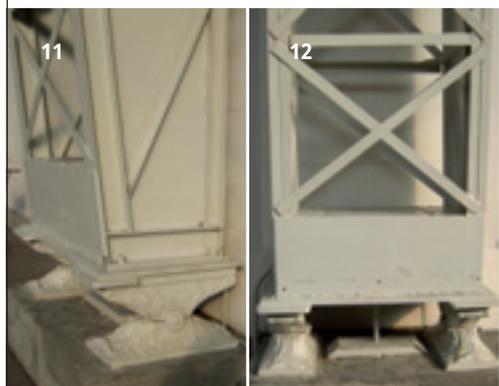
9, 10. Основание клéпаной арки дебаркадера Киевского вокзала, изготовленной в 1914 г. по оригинальной технологии В.Г. Шухова

11, 12. Основание сварной арки дебаркадера Киевского вокзала, восстановленной в 2004-2006 гг. без соблюдения первоначальной технологии

Число отечественных строительных компаний, способных реставрировать шуховские конструкции по оригинальной технологии невелико, но такие компании есть. Есть и специалисты, сумевшие восстановить старые технологии строительства стальных клéпаных конструкций — по книгам и справочникам конца XIX — начала XX века. Это внушает нам надежду, что спасти шедевры великого инженера и архитектора, академика Владимира Григорьевича Шухова, и сохранить их для будущих поколений в оригинальном первоначальном виде возможно.

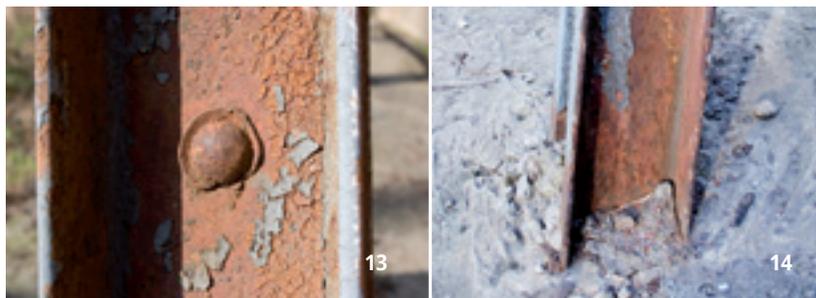
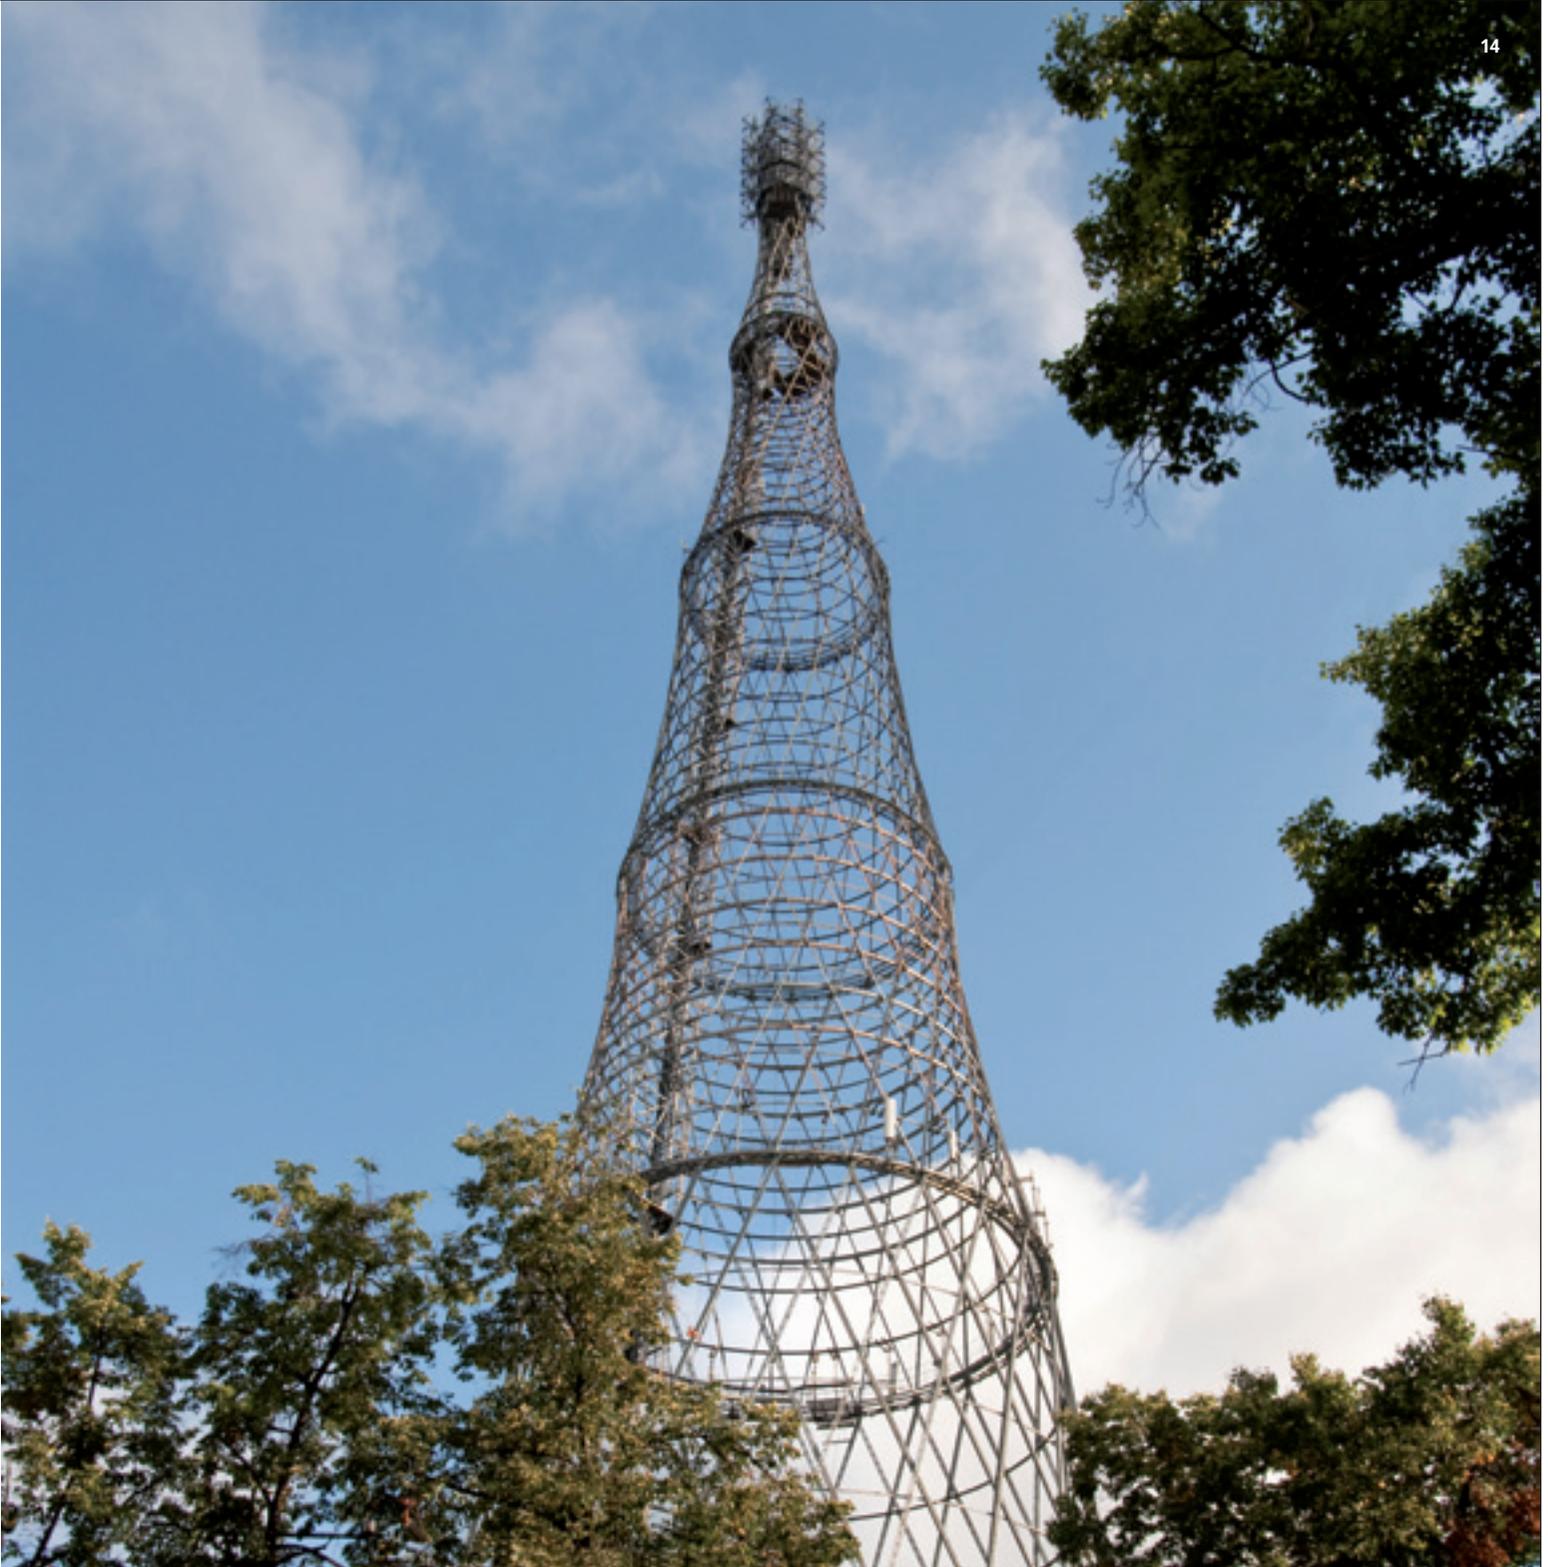
13, 14. Современное состояние радиобашни на Шаболовке. Фото Максима Фёдорова  
15. Радиобашня на Шаболовке. Современный вид

В последние годы Шуховская башня не защищена от коррозии, металл ржавеет и разрушается. Из-за коррозии в местах клёпанных стыков истончаются несущие элементы башни. Бедственное состояние башни вызывает искреннее возмущение общественности.

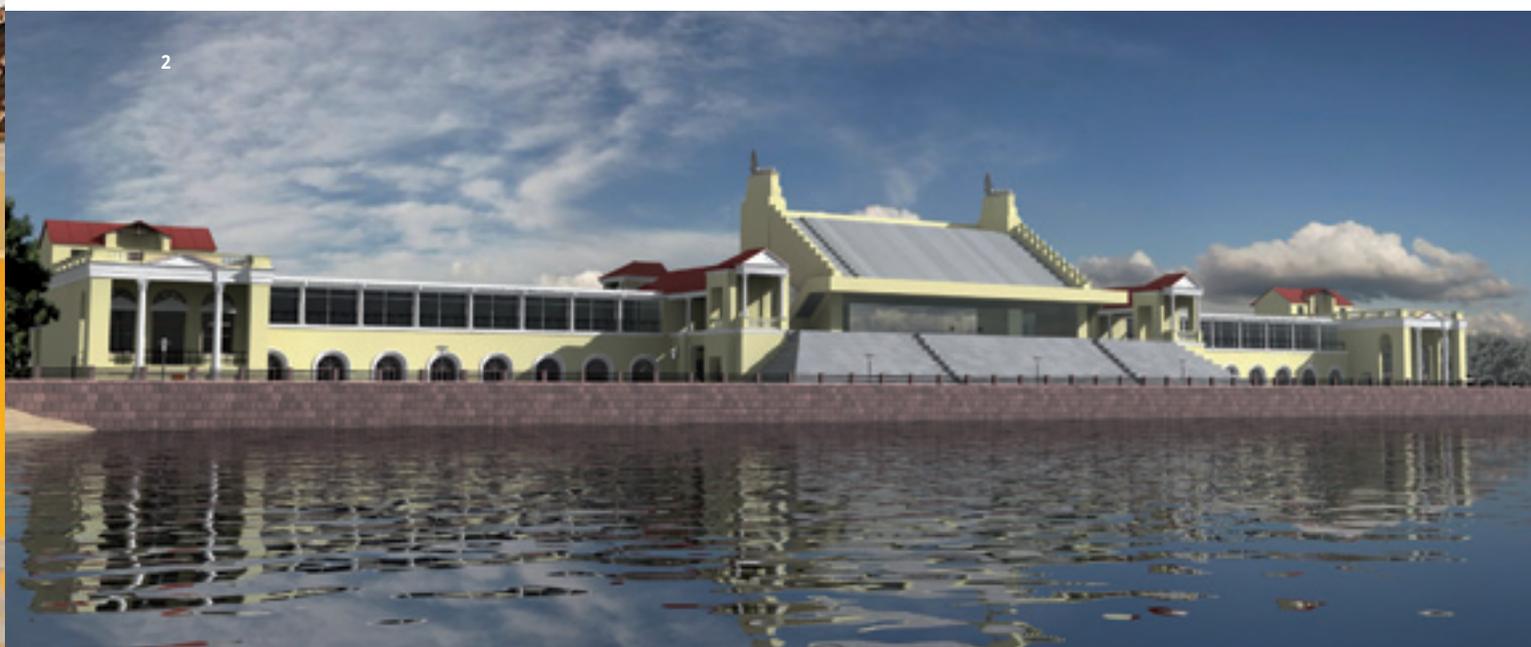
2

2. Водный стадион «Динамо». Проект реставрации

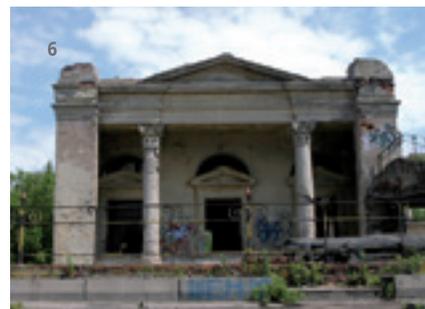
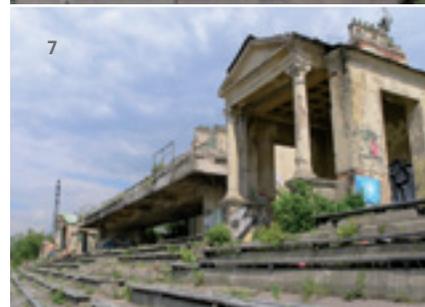
6. Лоджия северного корпуса до реставрации  
7. Южный портик лоджии центральных трибун до реставрации  
8. Северный корпус до реставрации. Вид со стороны галереи

В 2004-м году владельцем стадиона — МГО ОГО ВФСО «Динамо» — была предпринята попытка начать первоочередные работы по реставрации объекта. Фирмой-подрядчиком «МонАрхС» были разобраны поздние боковые трибуны, а также аварийные участки стен, перекрытия и кирпичные колонны галерей; был разобран второй этаж технической пристройки южного крыла. В результате дальнейшей безответственной деятельности вся территория стадиона оказалась заваленной обломками строительного мусора, а постройки приобрели вид «живописных» руин. Демонтированные образцы металлических ограждений, часть лепного архитектурного декора и большинство столярных наполнений были навсегда утрачены.

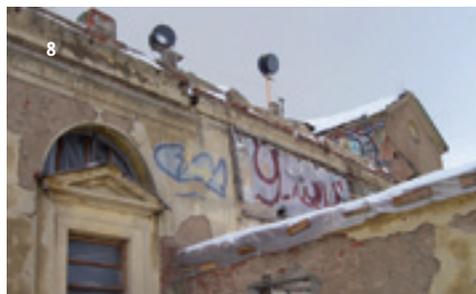
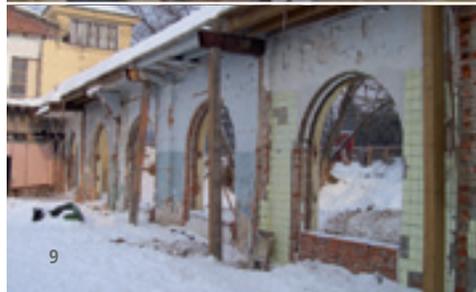
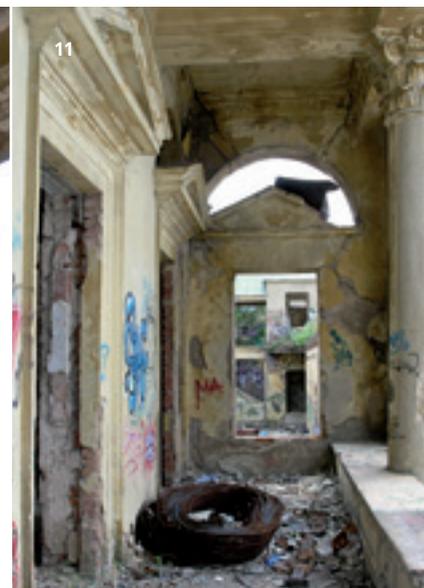
9. Южная галерея до реставрации  
10. Капитель кессона лоджии северного корпуса до реставрации  
11. Лоджия северного корпуса до реставрации. Общий вид

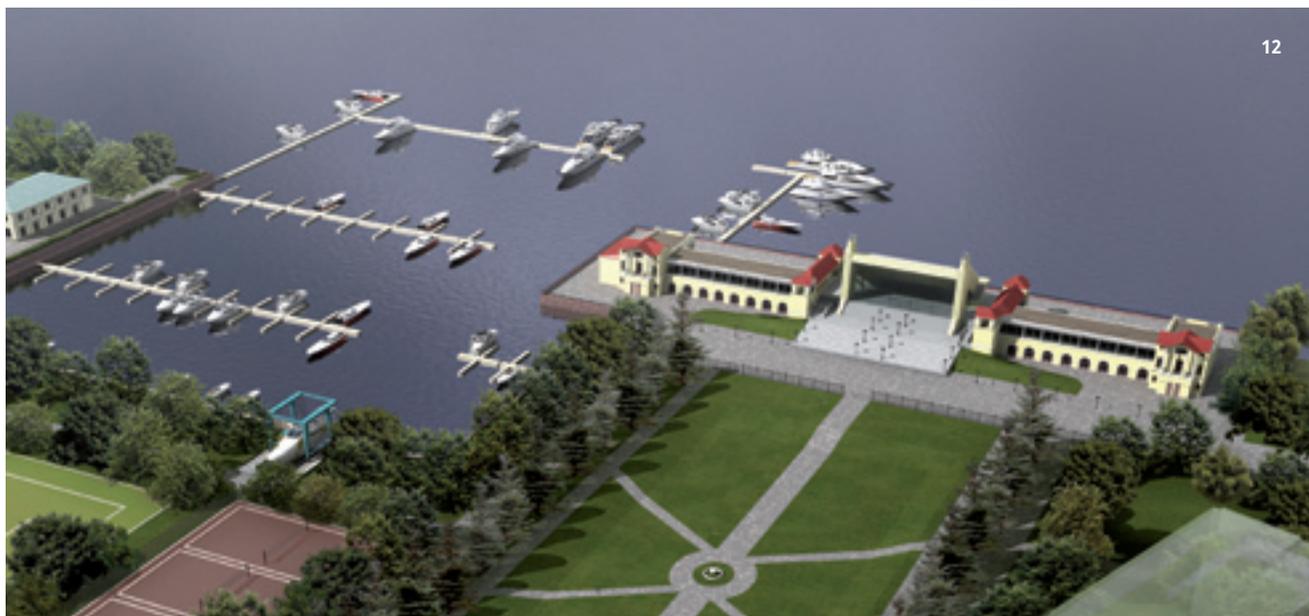
12

12-14. Водный стадион «Динамо». Проекты реставрации

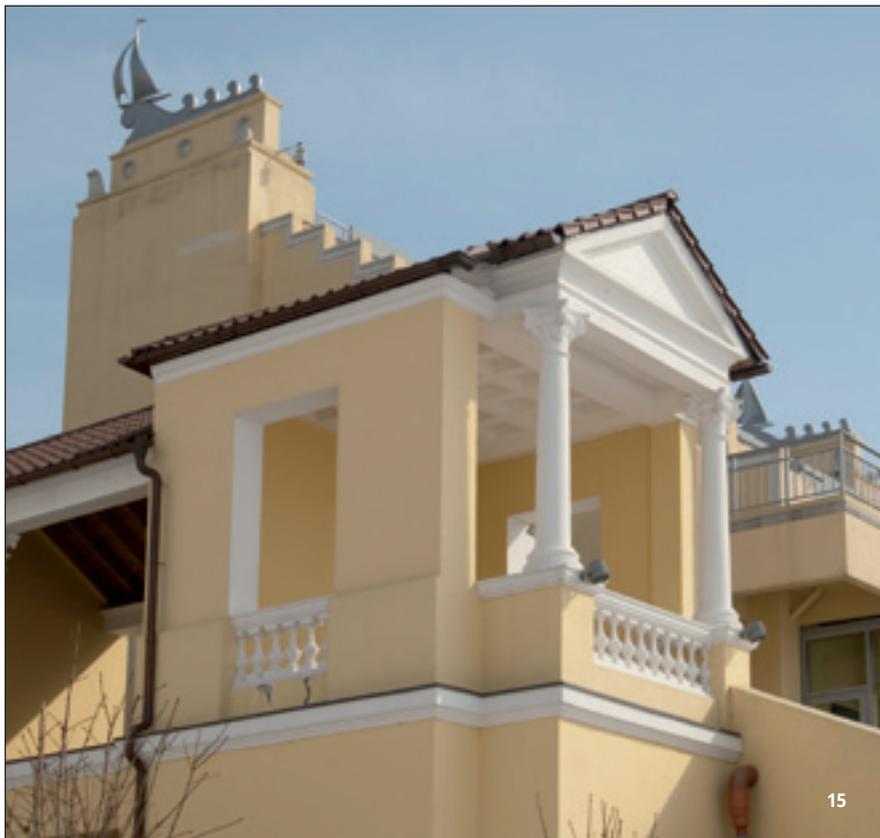
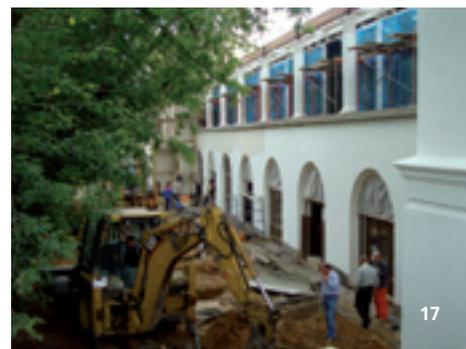
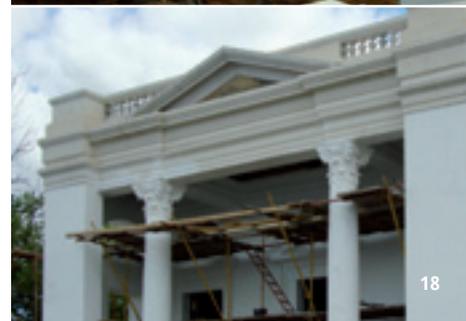
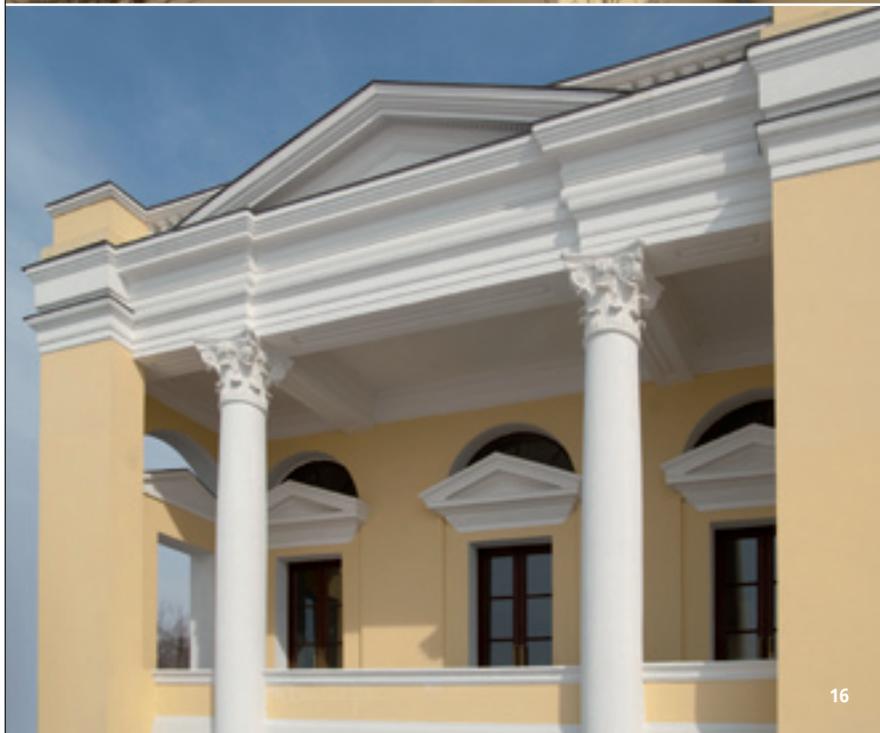
15. Северный портик лоджии центральных трибун после реставрации. Вид со стороны водохранилища

17. Вид южной галереи в процессе реставрации

18. Лоджия северного корпуса в процессе реставрации

16. Фрагмент западного фасада северного корпуса после реставрации

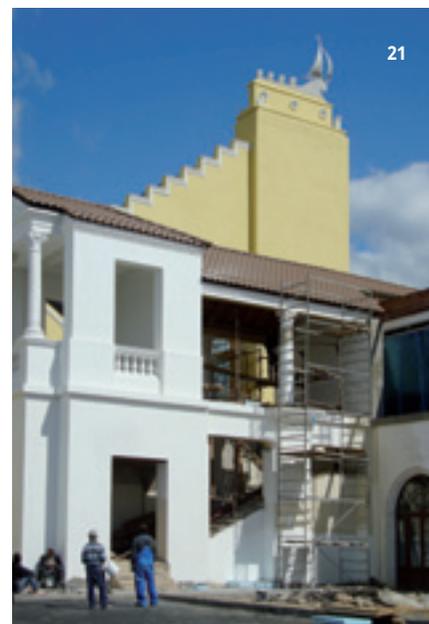
21

21. Южный портик и фрагмент трибун в процессе реставрации

В ходе ремонтно-восстановительных работ по трибунам стадиона были отреставрированы железобетонные конструкции, обновлён штукатурный слой и профилированные тяги, металлические ограждения, лестницы. Была воссоздана одна из двух декоративных фигур завершения пилонов — «Парусник».

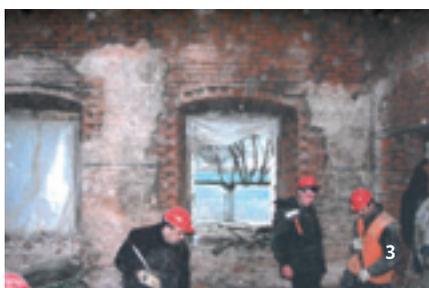
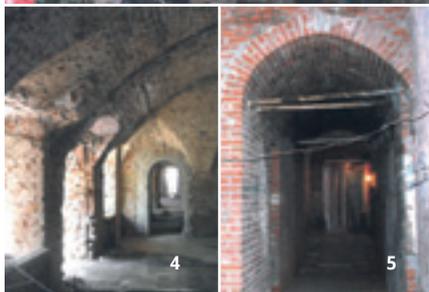
3-5. Городская усадьба (дом Брюса) в процессе реставрации

В 2004-2005 годах на первом этапе были проведены комплексные натурные исследования — разработано научное обоснование проекта реставрации, а также были осуществлены первоочередные противоаварийные работы. Во всех интерьерах произведено переоборудование инженерных систем и проведены ремонтные работы: перегородки, обшивка стен и потолков, заменена оконная и дверная столярная часть, в отдельных помещениях изменён уровень полов, местами заложены дверные и оконные проёмы и т.д.

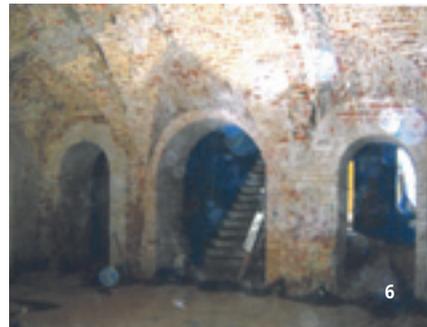
6. Городская усадьба  
(дом Брюса) в процессе  
реставрации

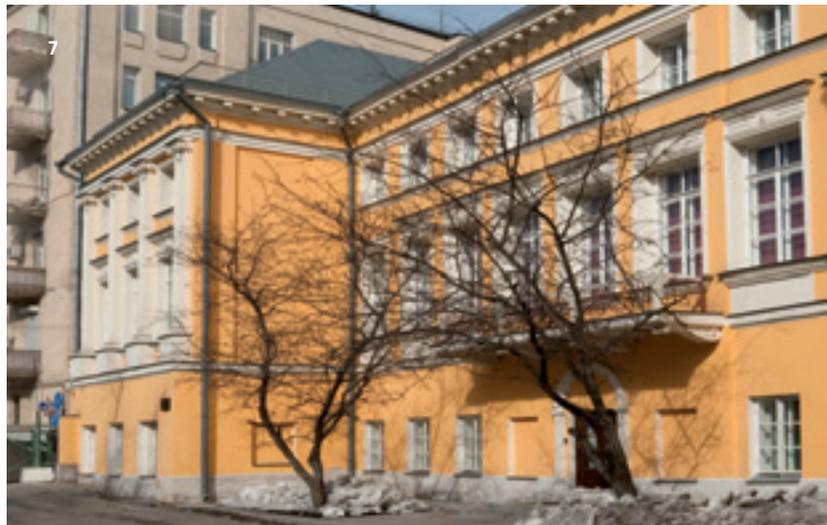
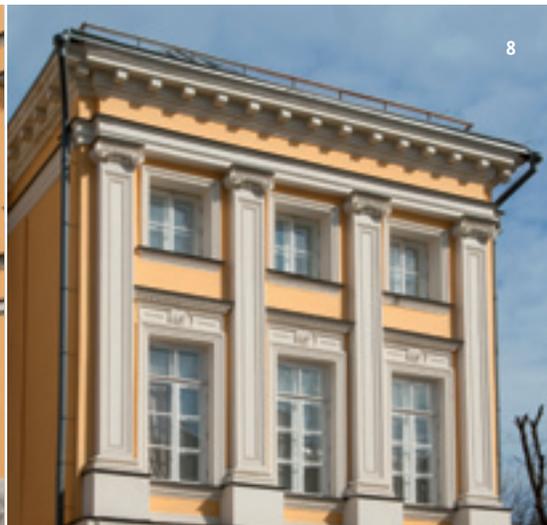
7, 8. Городская усадьба  
(дом Брюса)  
после реставрации

Наряду с комплексом противоаварийных работ и переоборудованием инфраструктуры были выявлены подлинные разновременные конструктивные и декоративные элементы постройки, позволяющие соотнести с натурой историческую графику, включая чертежи М.Ф. Казакова.

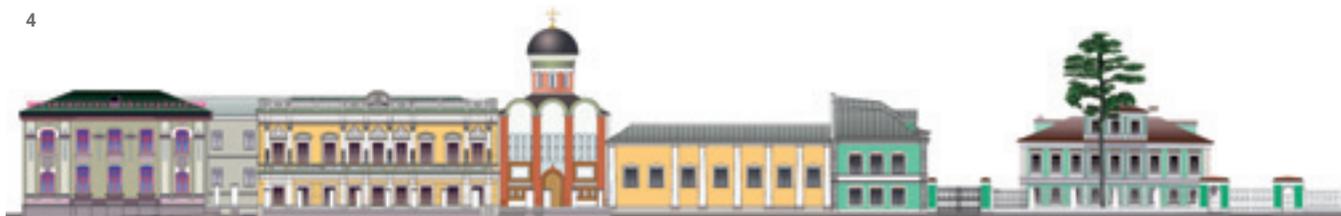
4

4. Развертка строений по ул. Малая Якиманка. Проектный эскиз

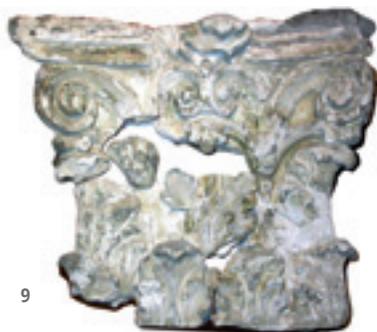
9

9. Фрагменты капители  
Главного дома  
усадьбы купца  
Н.О. Сушкина  
до реставрации  
10. Капитель в процессе  
реставрации

В соответствии с проектом фирмой «Туран-реставрация» были качественно воссозданы утраченные элементы декоративного убранства фасадов, в том числе и по сохранившимся деталям: четыре гипсовые капители, наличники окон 1-го и 2-го этажей, базы пилястр, лепные фасадные кронштейны, сандрики, а также многочисленные пояски. Особенно удачно выполнен венчающий карниз в виде монолитного пояса из искусственного монолита с помощью «обратки».

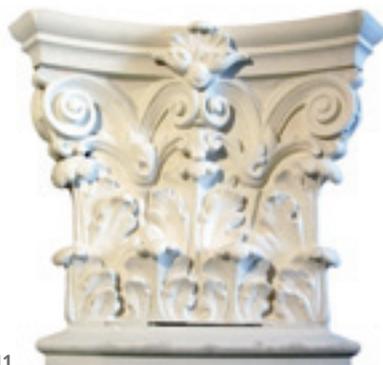
11

11. Капитель после  
реставрации  
12, 13. Главный дом  
усадьбы купца  
Н.О. Сушкина  
до реставрации

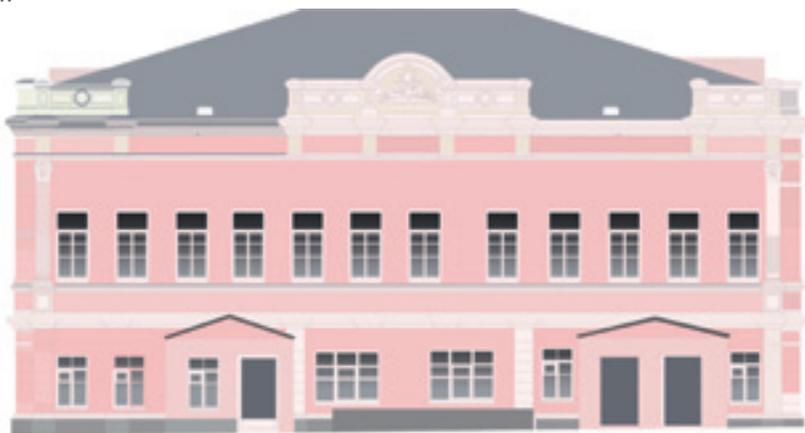
17

17. Главный фасад до реставрации. Эскиз  
18. Главный фасад после реставрации. Эскиз  
19. Боковой фасад в процессе реставрации

На момент начала исследований в 2004-м году дом представлял собой двухэтажное здание с антресолями над дворовой частью. Значительная часть декора фасадов была утрачена. Деревянные фермы двухскатной кровли находились в аварийном состоянии. Каменные стены, выложенные из красного кирпича различных строительных периодов, в целом находились в удовлетворительном состоянии, исключая узлы примыкания водостока и мест отсутствия отсечной гидроизоляции.

По плановому реставрационному заданию Москомнаследия специалистами АПРМ № 13 «Моспроект-2» был разработан рабочий проект реставрации фасадов и части интерьеров, включая все помещения со сводами. Главной целью проекта явилось воссоздание и реставрация декора всех фасадов на 1862-й год.

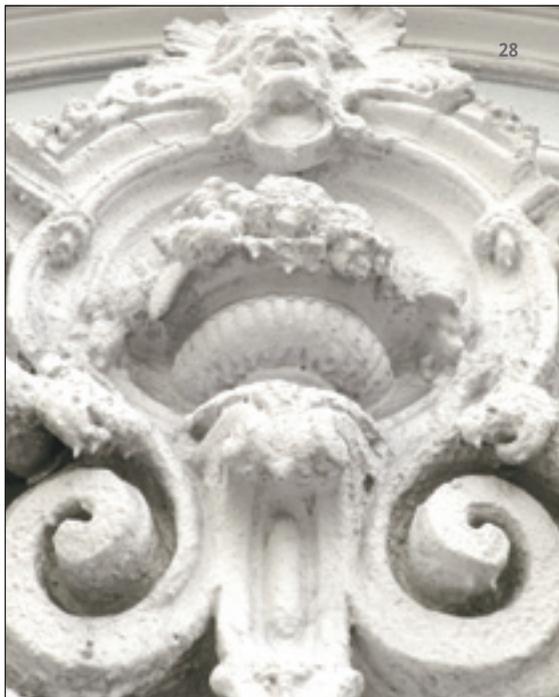
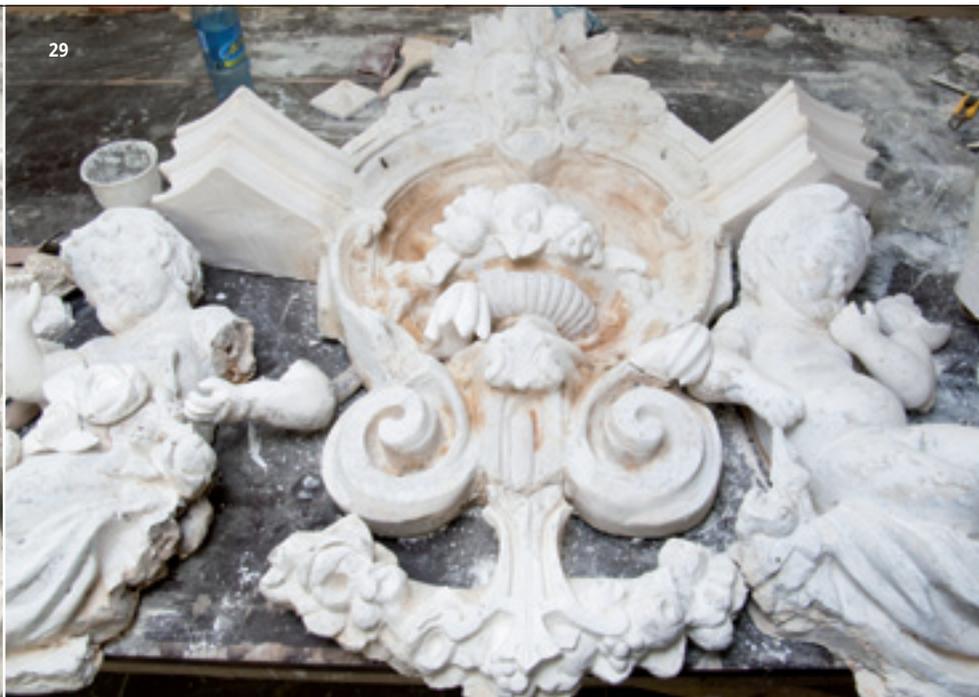
28, 29. Лепная группа аттика Главного дома усадьбы купца Николая Семёнова в процессе реставрации

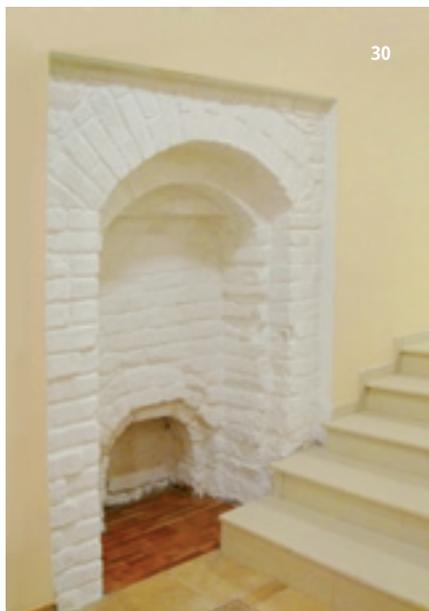
30. Заложенное окно на лестнице 1-го этажа после реставрации

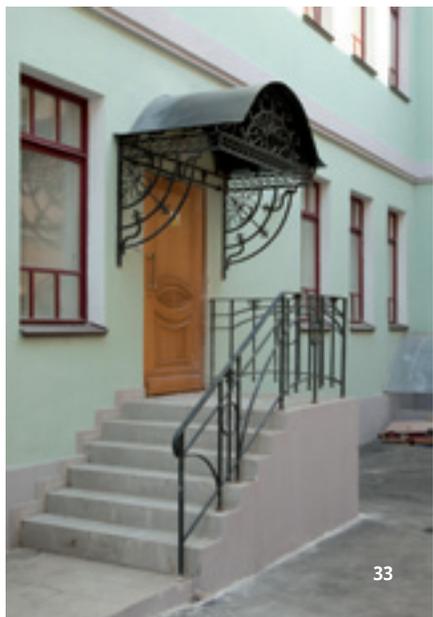
33

33. Общежитие сестёр милосердия (Б. Полянка ул., д. 20 стр. 2, корп. 3), 1901 г. Архитектор И.Е. Бондаренко. Крыльцо после реставрации

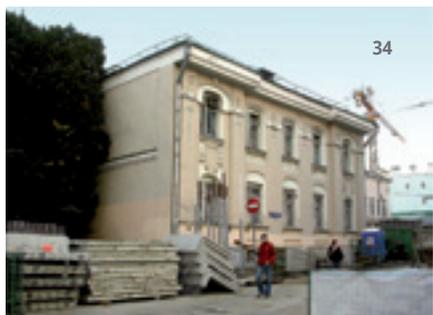
34

34. Общежитие сестёр милосердия до реставрации

Обследование деревянного двухскатного перекрытия над вторым этажом показало наличие дефектов (гниль в деревянных балках, коррозию металла, прогибы, протечки). В связи с этим ГУП «МосжилНИИпроект», занимавшийся разработкой проекта приспособления, предложил заменить все перекрытия на новые.

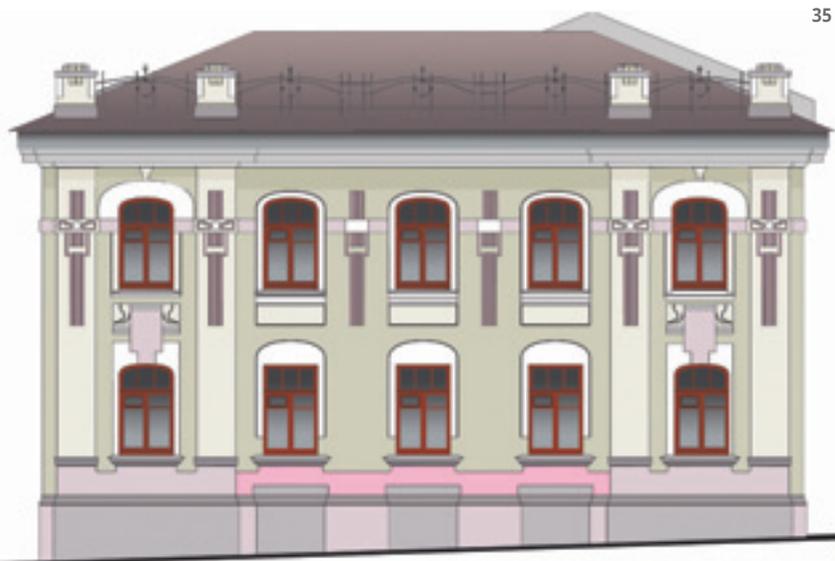
35

35. Колористическое решение юго-западного фасада Общежития сестёр милосердия. Проектный эскиз
