**ПРАВИТЕЛЬСТВО МОСКВЫ  
КОМИТЕТ ПО КУЛЬТУРНОМУ НАСЛЕДИЮ ГОРОДА МОСКВЫ**

ИСКУССТВО  
РЕСТАВРАЦИИ

# ОБЪЕКТЫ СОВЕТСКОГО ПЕРИОДА

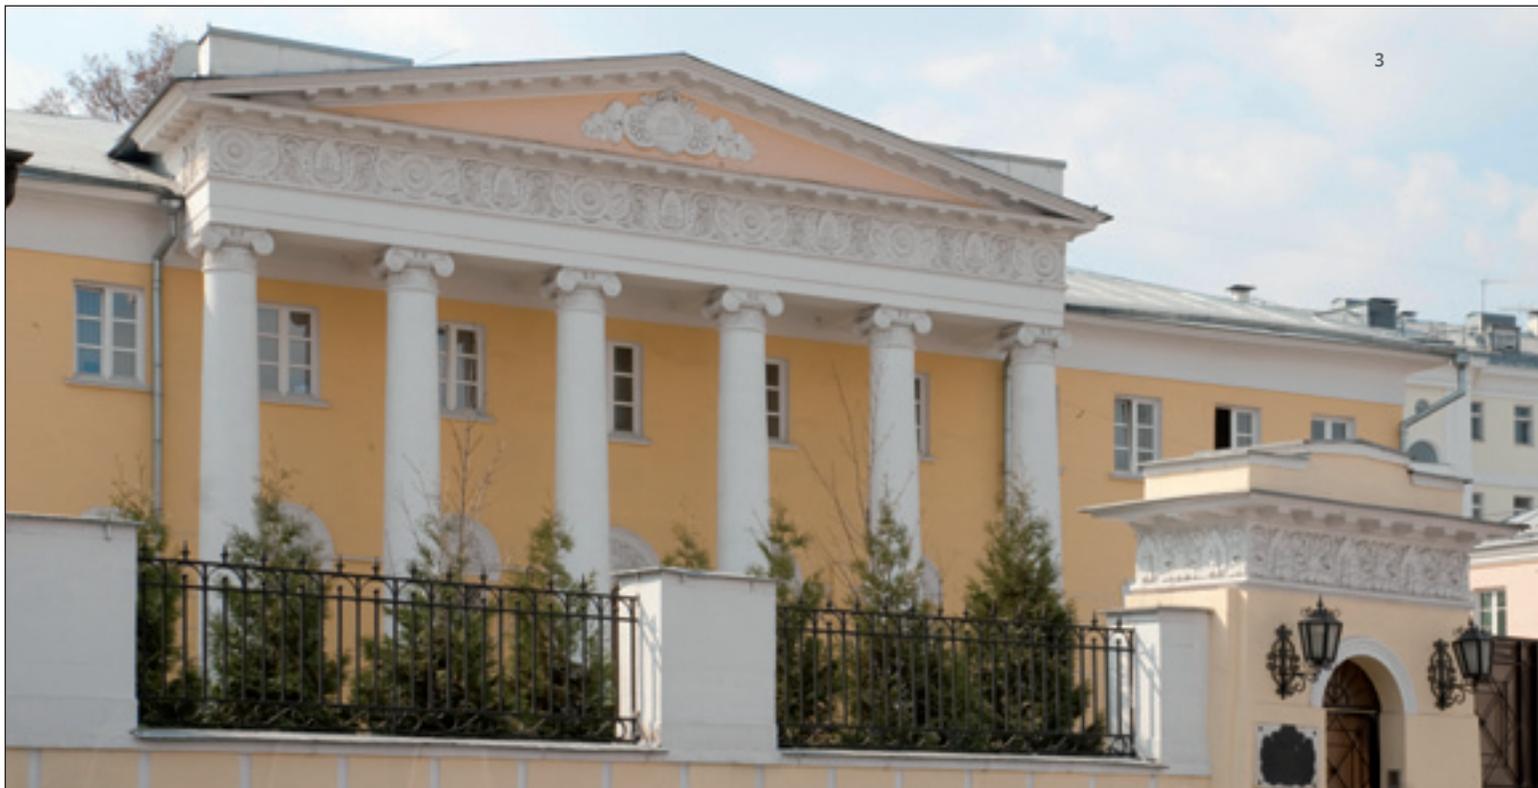
3

3. Главный дом городской усадьбы Клаповской с оградой после реставрации  
4. Главный фасад. Эскиз

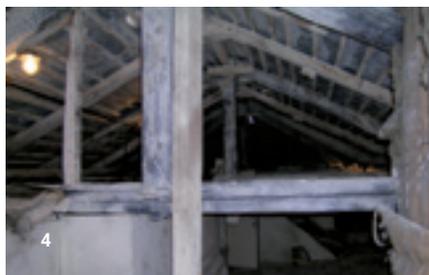
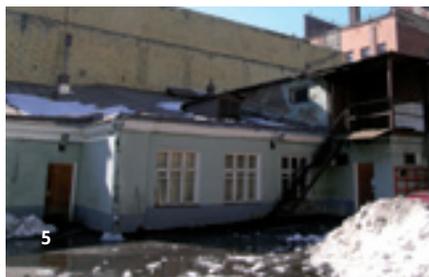
4. Перекрытия до реставрации  
5. Вид со двора до реставрации

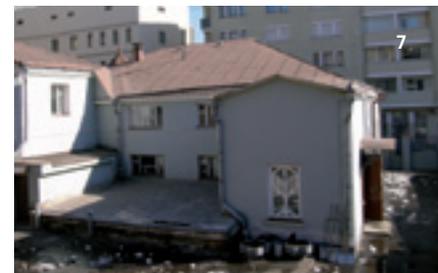
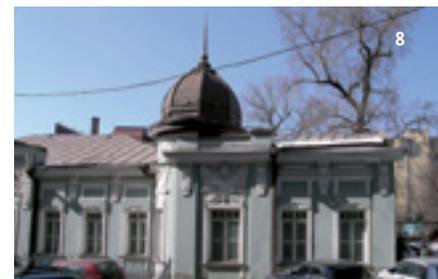
7. Вид со двора до реставрации  
8. Фрагмент фасада с декоративным куполом до реставрации

В процессе создания парапета, учитывая передачу нагрузок на систему кровли, было принято решение о максимальном облегчении его элементов, поэтому были использованы полимерные материалы на деревянном каркасе. Декоративный купол со шпилем (шпиль по деревянной обрешетке) был значительно повреждён и заменён в аналогичной конструкции с медным покрытием. Скульптурные накладные рельефы по низу купола были воссозданы в виде литых изделий из бронзы.

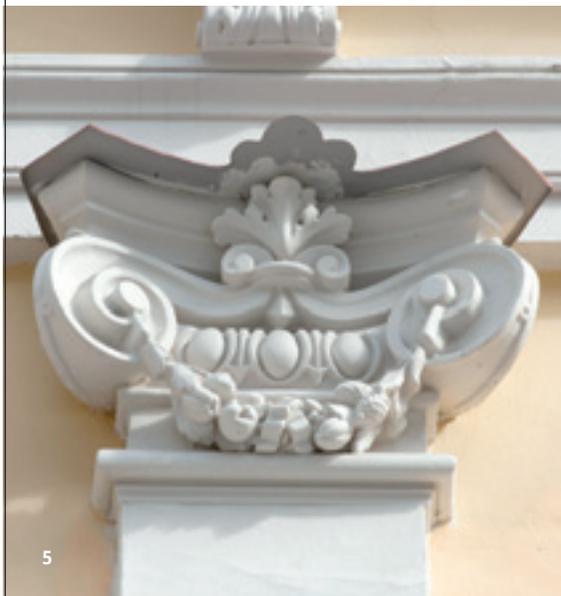
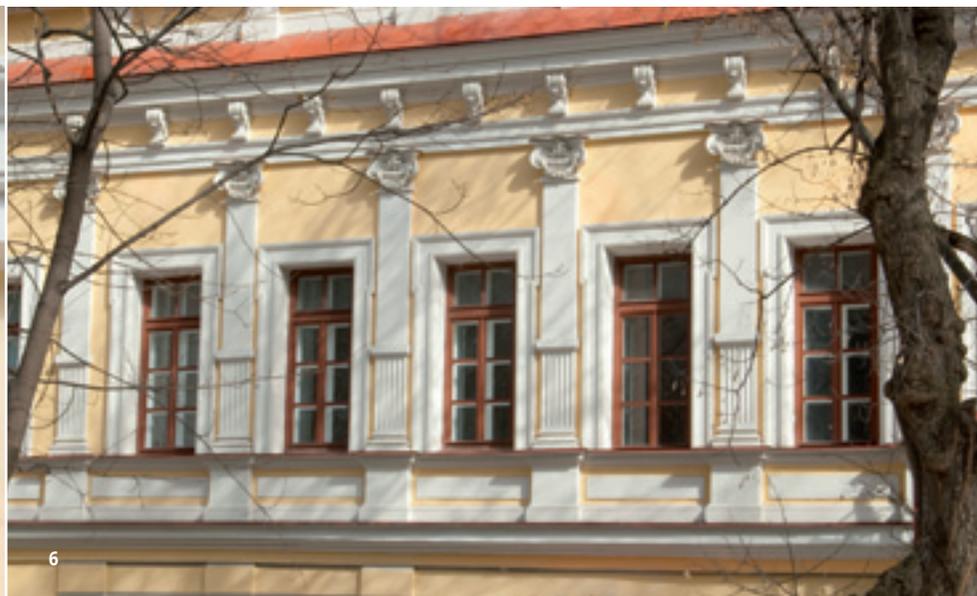
- 4. Восстановленный балкон на главном фасаде
- 5. Капитель пилястры на главном фасаде
- 6. Фрагмент 2-го этажа главного фасада

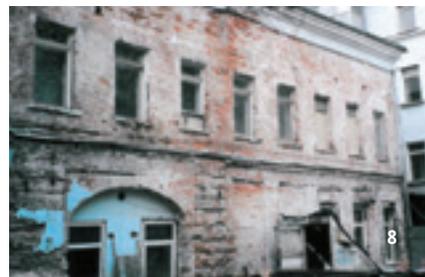
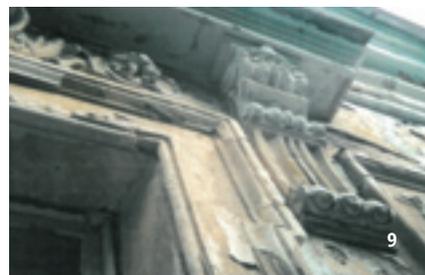
8. Дворовый фасад в процессе реставрации  
9. Техническое состояние лепного декора главного фасада до реставрации

несвоевременно ремонтировались инженерные коммуникации, деревянное чердачное перекрытие было перегружено кирпичными боровами и трубами от частично разобранных печей; крыша протекала. За всё время эксплуатации на фасадах проводились лишь косметические ремонты, в результате чего декор на главном фасаде пришёл в аварийное состояние, балкон утратил лепные кронштейны и часть элементов кованого ограждения, был разобран балкон на дворовом фасаде.

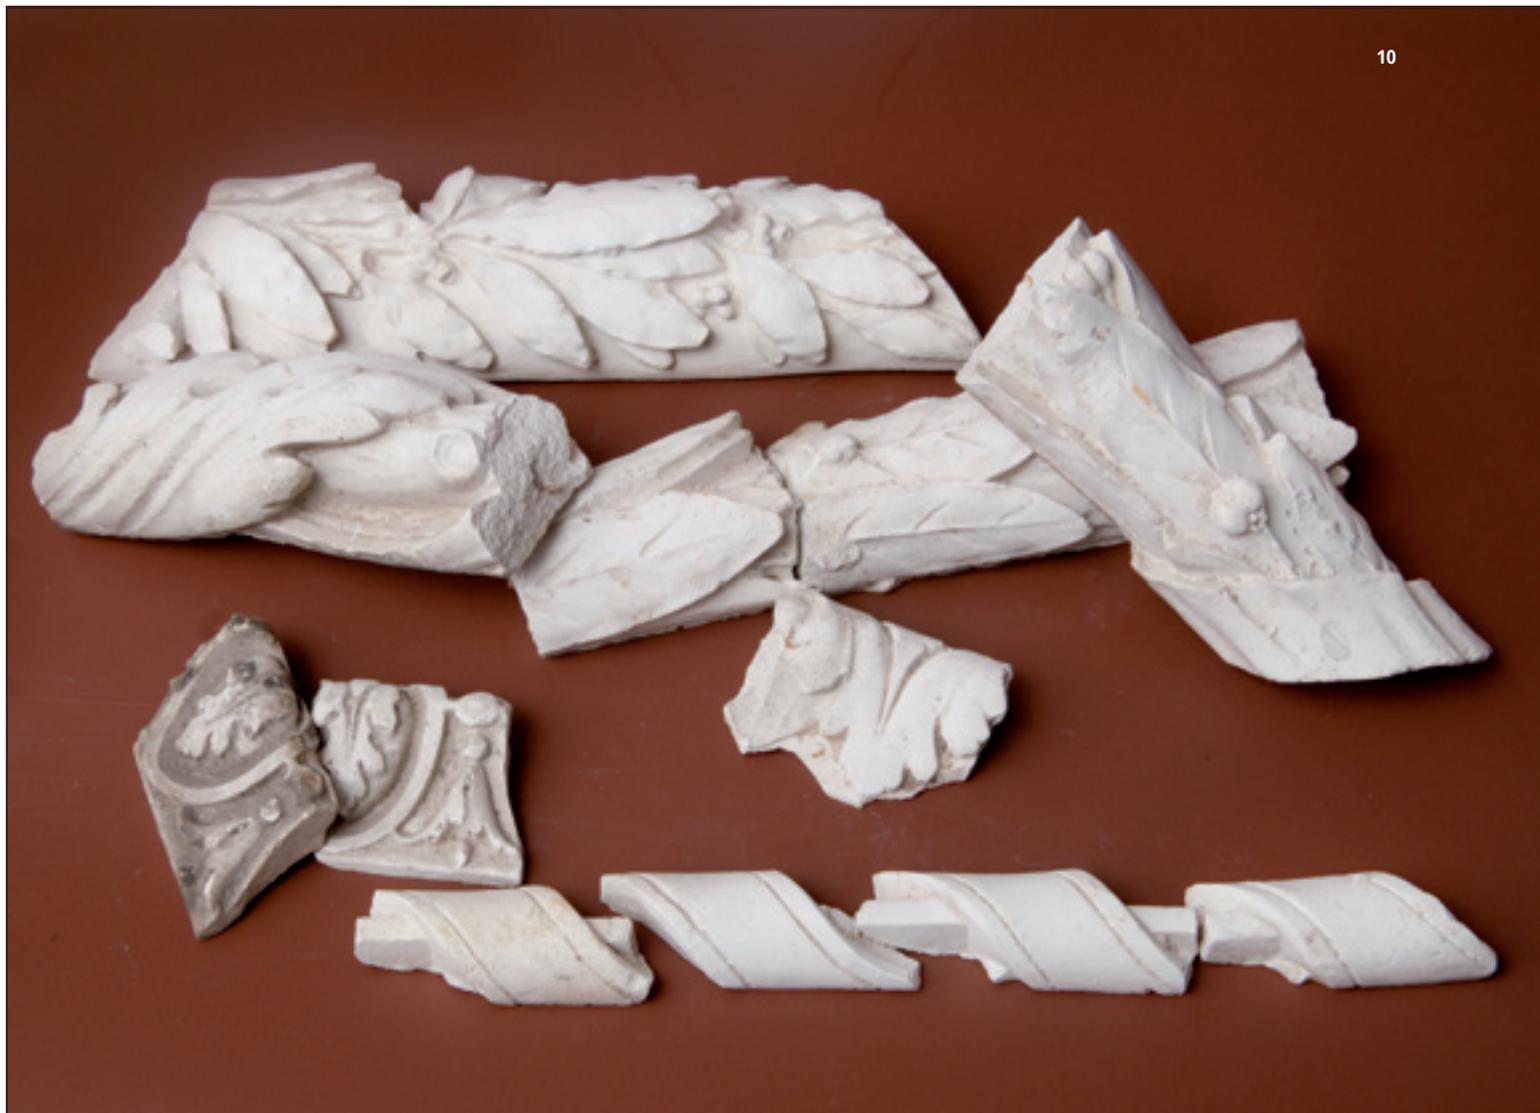
10

10-14. Фрагменты  
лепного декора конца  
XVIII в., найденные  
реставраторами  
в засыпке сводов

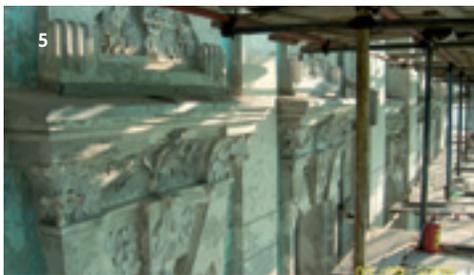
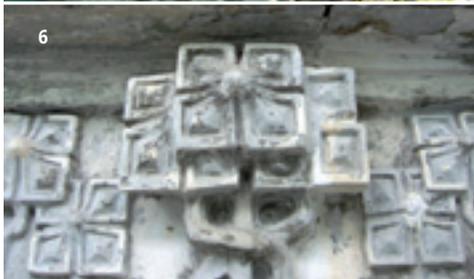
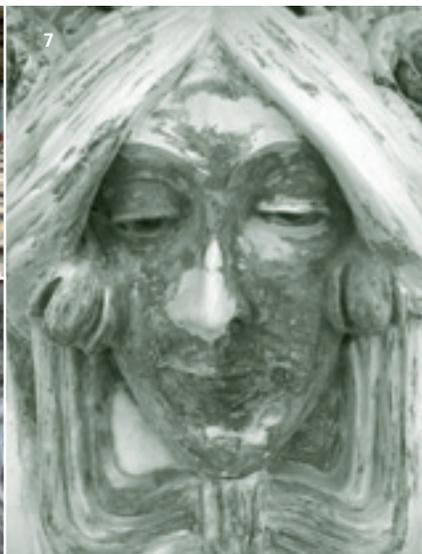
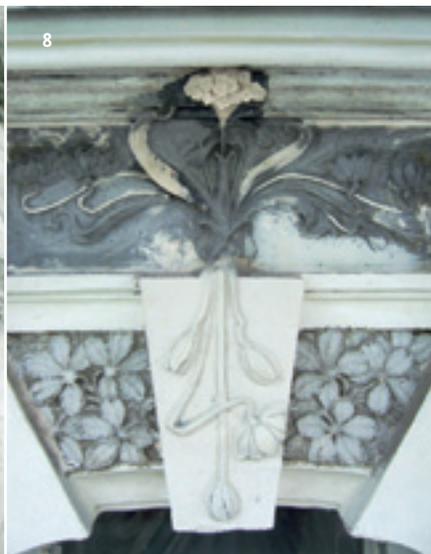
5-8. Фрагменты фасадного декора в процессе реставрации  
9. Фрагмент фасада после реставрации

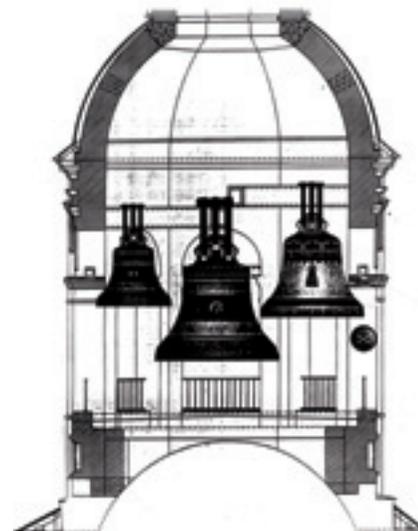
8. Проект подвески колоколов на ярус звона. Разрез. 2008 г.

территорию монастыря, а это достигалось лишь расположением наиболее тяжёлых колоколов в поперечном направлении колокольни (по оси запад-восток). Основная сложность была в том, что в плане колокольня представляет собой вытянутый в направлении север-юг восьмигранник.

Для наиболее точного положения вновь устанавливаемых колоколов был произведён дополнительно обмер яруса звона, лаборатория по акустике колокольного звона разработала несколько вариантов их подвески. Лучшим, с их точки зрения, был вариант, при котором три наиболее тяжёлых колокола устанавливаются по оси запад-восток: вдоль узкой части яруса звона самый тяжёлый колокол, весом 12352 кг (даётся вес колокола с языком), находится в центре яруса звона; второй по тяжести, весом 5840 кг, — к западу от него; третий, весом 2192 кг, подвешивается в восточной арке; четвёртый, весом 2096 кг, — в северной арке. При этом для улучшения звукового эффекта один из наиболее тяжёлых колоколов подвешивается выше существующих балок, для чего нижняя подколокольная балка переносится наверх.

Звонарём Даниловского монастыря иеродьяконом Романом была предложена схема расположения наиболее тяжёлых колоколов в том же направлении — по оси запад-восток, но третий и четвёртый колокола предлагалось разместить внутри яруса звона, а второй подвесить выше существующих подколокольных балок при помощи дополнительной балки. В итоге была принята именно эта схема развески колоколов.

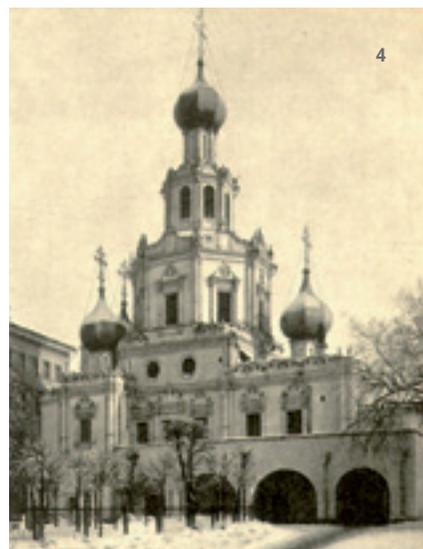
3. Церковь Знамения на Шереметевом дворе. Северный фасад. Проект реставрации 2007 г.

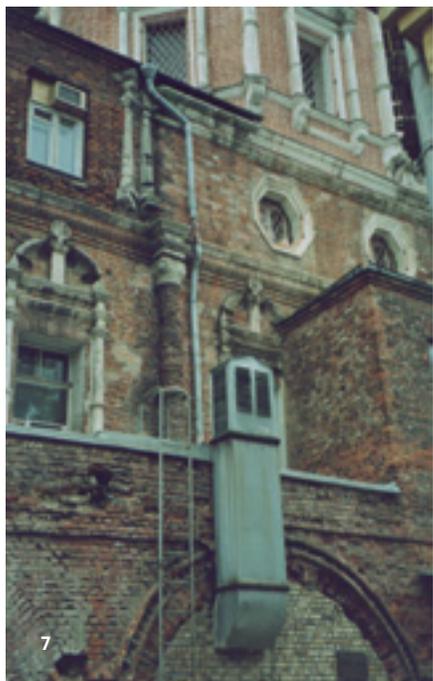
7. Южный фасад церкви Знамения на Шереметевом дворе до реставрации. Фото 1990 г.

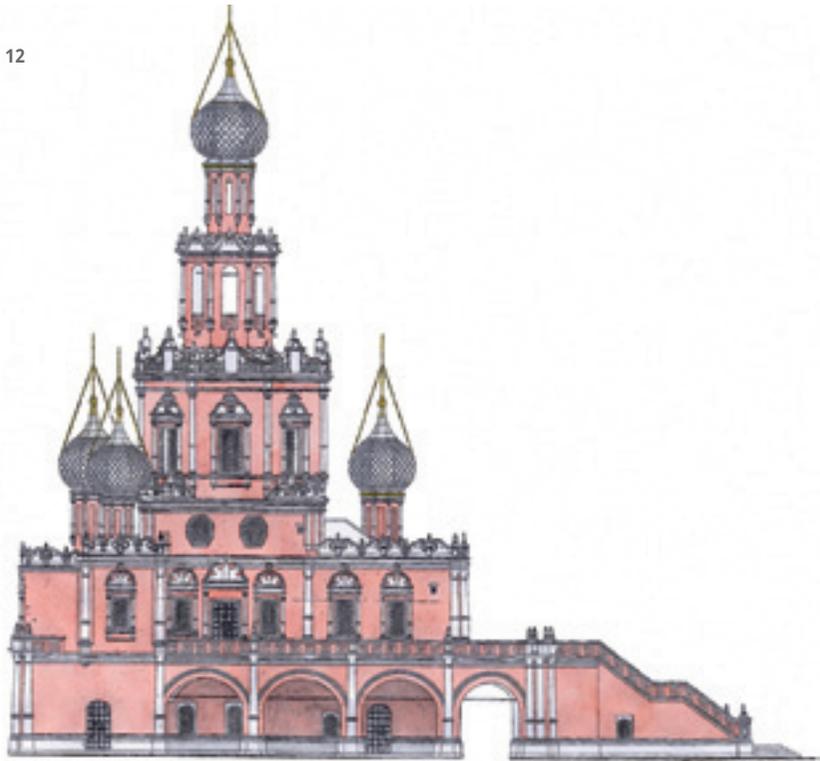
12

12. Церковь Знамения на Шереметевом дворе. Северный фасад. Проект реставрации 1953-1954 гг. Архитектор Е.В. Михайловский  
13. Основание арки гупбища в процессе реставрации

И все же в те годы архитекторам удалось восстановить центральную главу, барабаны и главы алтаря. Были изготовлены прорезные кованые кресты, выполненные по сохранившемуся центральному кресту, спасённому П.Д. Барановским в 1920-е годы. По проекту Е.В. Михайловского главы должны были быть покрыты медной чешуёй и позолочены. Однако из-за недостатка средств на такие дорогостоящие работы главы покрыли чешуёй из чёрного металла с нанесением полуды. Крест был вызолочен только на центральной главе. Свод и гупбище вокруг яруса звона окрыли белокаменной лещадью с гидроизоляцией из борулина, местами заменили и реставрировали белокаменный декор, восстановили наличники окон северного фасада.

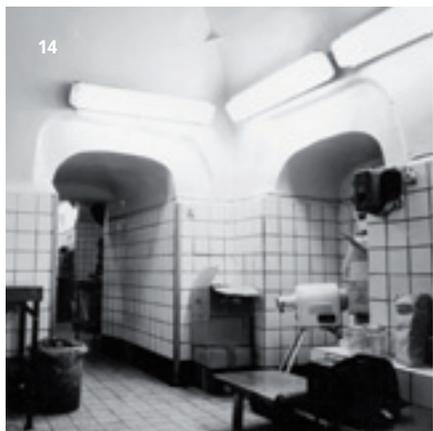
14. Подклет. Помещение под трапезной. Вид на юго-восточный угол. Справа ниша, слева проём, ведущий в помещение под четвериком. Архивное фото

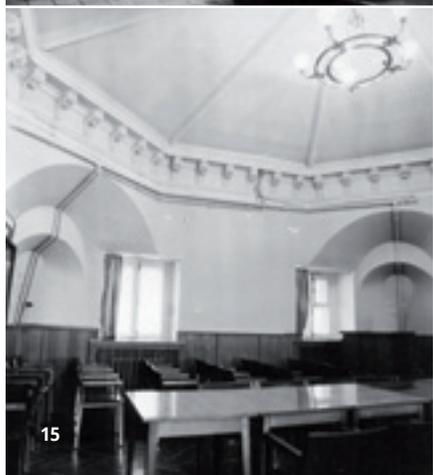
15. Четверик церкви на уровне восьмигранных окон. Перекрытие позднее, с лепным карнизом 1940-х годов. Вид на северную сторону. Архивное фото

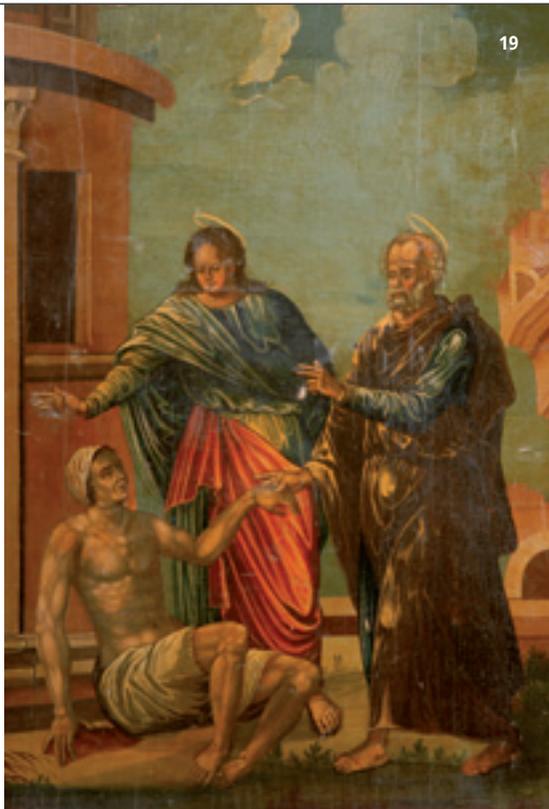
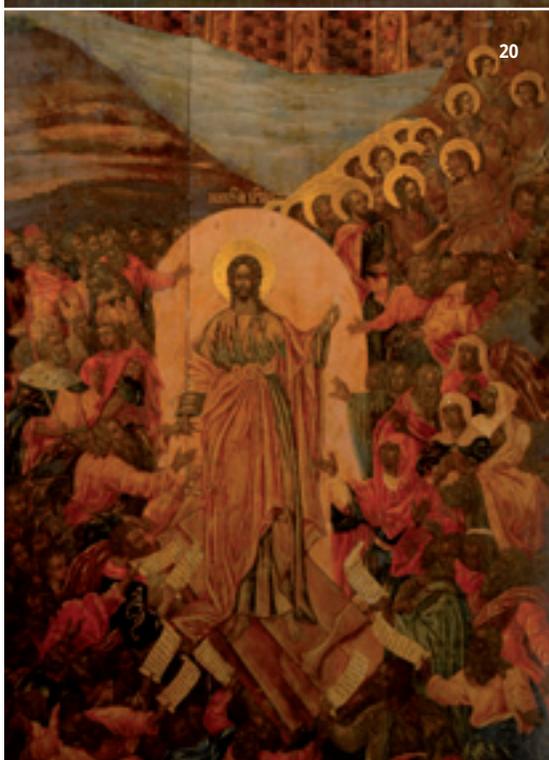
19, 20. Росписи  
до реставрации.  
Фото Дмитрия  
Лифанова  
21. Иконостас  
до реставрации

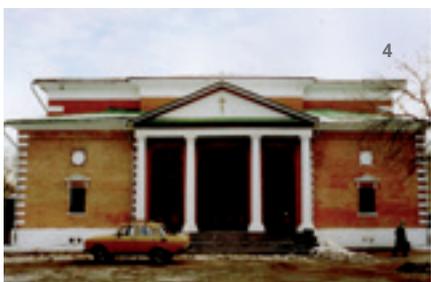
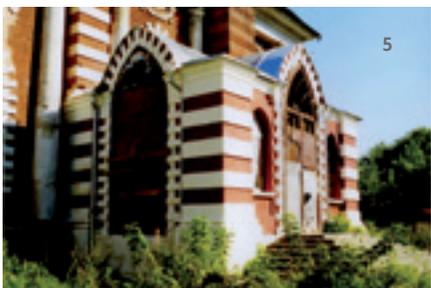
3. Церковь Рождества Христова на Рогожском кладбище. Архивное фото  
4, 5. Церковь Рождества Христова на Рогожском кладбище до реставрации

С начала 2008-го года начались комплексные ремонтно-реставрационные работы, финансируемые из бюджета города Москвы. Госзаказчиком выступил Комитет по культурному наследию города Москвы (Москомнаследие). Реставрация позволила вернуть церкви исторический облик и осуществить мероприятия по её приспособлению. Серьёзные работы были осуществлены по основному четверику и трапезной церкви. Проведено усиление перекрытия над подвалом с освобождением, расчисткой и усилением двутавровых балок, устройством нового основания под полы и стилкой заново полов из керамической плитки. Подкупольные столбы по всей высоте, включая уровень подвала, проинъецированы для восстановления монолитности кладки и повышения их несущей способности. Восстановлены алтарные стрельчатые окна и заложены прямоугольные оконные проёмы советского периода, пробитые в стенах алтаря. В помещении трапезной на южном фасаде завершены работы по восстановлению стрельчатых окон, начатые при реставрации 1980-х годов. Фактически во всех стрельчатых окнах и, частично, в круглых окнах второго света выложены заново срубленные оконные откосы. На окнах первого яруса восстановлены массивные подоконные доски из мрамора. Исторический интерьер церкви обрёл свои первоначальные параметры после разборки многочисленных перегородок и стен, а также фрагментов междуэтажного перекрытия советского периода.

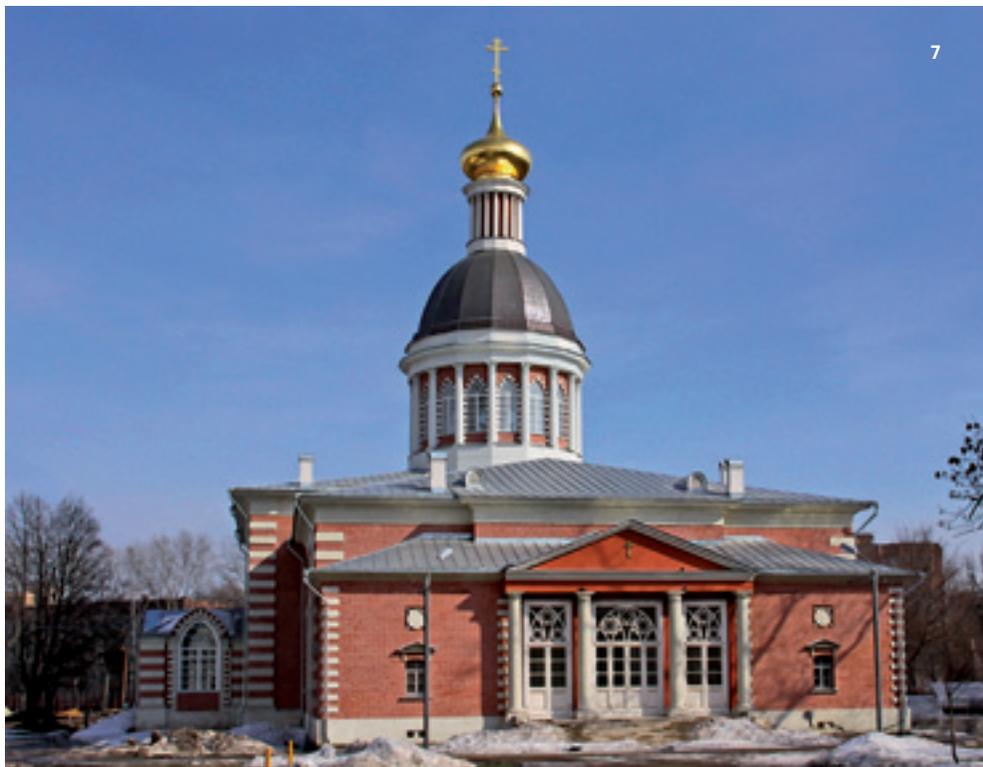
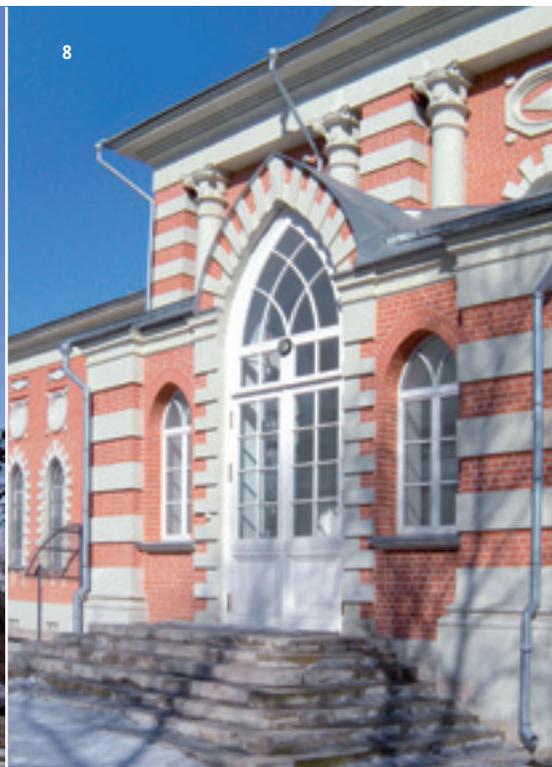
7, 8. Церковь Рождества  
Христово на Рогожском  
кладбище после  
реставрации

После вскрытия поздних полов выявились остатки солей и амвона, которые восстановлены по натурным остаткам. Выявлены трассы внутрстенных дымоходов печного отопления, хотя сами печи были утрачены ещё в 30-е годы XX века. Значительная часть каналов получила вторичное использование при организации вентиляционной системы. Фрагментарно уцелевшие штукатурные тяги восстановлены в полном объёме.

Полностью заменены все столярные заполнения оконных и дверных проёмов, изготовлены и установлены заново кованые двери в центральные порталы церкви. Расчищены, отреставрированы и частично выполнены заново по старым образцам металлические решётки на окна. Замена металлических деталей проводилась только при утрате или коррозии металла до степени, исключающей его дальнейшее использование.

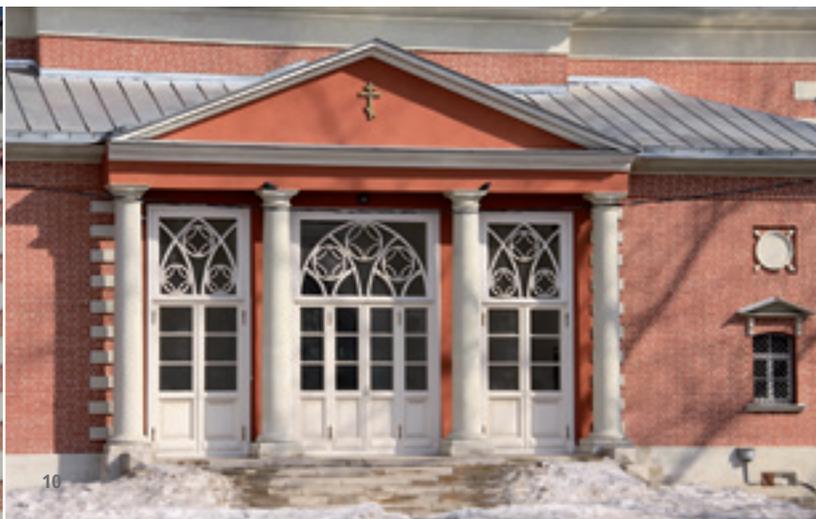
10

10. Церковь Рождества Христова на Рогожском кладбище после реставрации  
11. Церковь Рождества Христова на Рогожском кладбище. Фрагмент фасада после реставрации

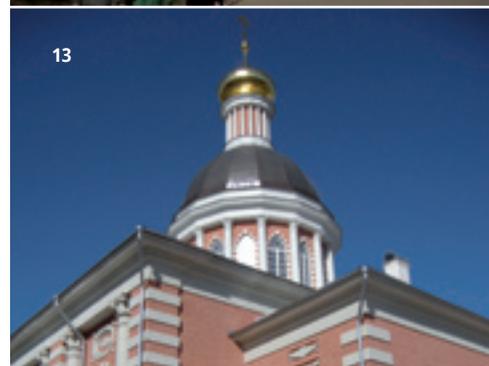
13. Церковь Рождества Христова. Центральная башня с куполом после реставрации
